Tilstandsrapport

REKKEHUS OVER 2 PLAN MED TERRASSE & BOD

Landskronaveien 314, 2013 SKJETTEN

Befaringsdato: 21.04.2026

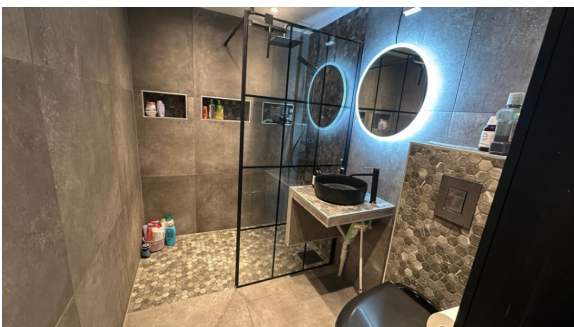
2.ETASJE > BAD

- Det er avvik:
- I henhold til dagens krav skal det være en høydeforskjell på 25 mm mellom topp slukrist og topp membran ved terskel. Om membran ikke er synlig ved terskel, måles høydeforskjellen mellom topp slukrist og topp flis ved terskel (der evt. vann kan renne ut i tilstøtende rom).
- Fallforholdet i dusjsone tilfredsstiller ikke fullt ut minimumskravet til fall i henhold til krav og anbefalt forhold.
- Det ble registrert noe antydning til hulrom i enkelte fliser, samt stedvis mindre riss i flisfuger. Dette vurderes å ha begrenset betydning i seg selv, så lenge membranen under flisene er intakt.

Konsekvens – Avvik i høyde kan medføre at lekkasjevann renner ut av rommet. Fallforholdene kan også føre til at vann ikke ledes effektivt mot sluk, noe som øker risikoen for mindre vannansamlinger på gulvet.

Det bemerkes at sluket fremstår noe uoversiktlig, da klemringen er tilsmurt, noe som begrenser muligheten for visuell kontroll. Uten tilstrekkelig dokumentasjon er det ikke mulig å verifisere hvordan løsningene er utført, eller om de tilfredsstiller krav til fuktsikring.

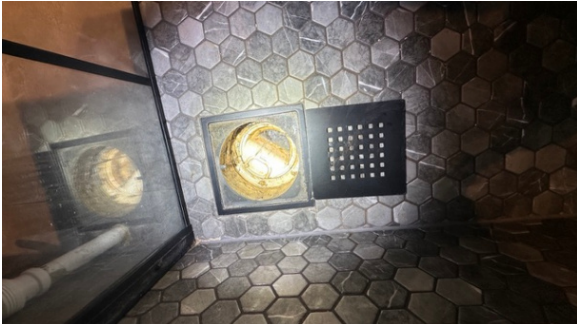
2.ETASJE > BAD

- Det er ikke påvist tilfredsstillende løsning for å synliggjøre lekkasje fra innebygget systerne.

- Ved implementering av innebygget systerne var det ikke krav om lekkasjesikring, konstruksjonen bør jevnlig observeres.
- Uten dreneringsløsning/lekkasjesikring kan lekkasjer pågå over lang tid uten å bli oppdaget. Dette kan føre til omfattende fuktskader i omkringliggende byggematerialer.

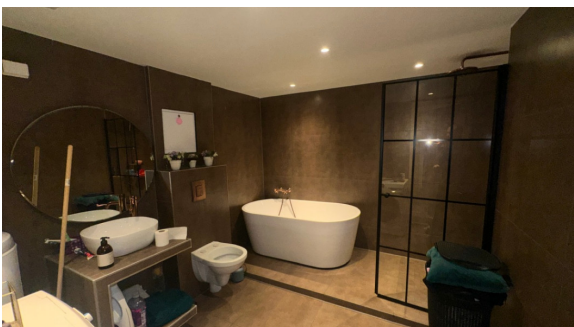
1. ETASJE > BAD

- Det er avvik:
- I henhold til dagens krav skal det være en høydeforskjell på 25 mm mellom topp slukrist og topp membran ved terskel. Om membran ikke er synlig ved terskel, måles høydeforskjellen mellom topp slukrist og topp flis ved terskel (der evt. vann kan renne ut i tilstøtende rom).
- Fallforholdene både utenfor og i dusjsonen tilfredsstiller ikke fullt ut minimumskravet til fall i henhold til krav og anbefalte forhold.
- Det ble registrert noe antydning til hulrom i enkelte fliser, samt stedvis mindre riss i flisfuger. Dette vurderes å ha begrenset betydning i seg selv, så lenge membranen under flisene er intakt.
- Det ble observert stedvis svertesopp på silikonfuger, noe som ofte er forbundet med fuktbelastning og behov for rengjøring eller utskifting av fuger ved slitasje.

Konsekvens – Avvik i høyde kan medføre at lekkasjevann renner ut av rommet. Fallforholdene kan også føre til at vann ikke ledes effektivt mot sluk, noe som øker risikoen for stedvis mindre vannansamlinger på gulvet.

Det bemerkes at sluket fremstår noe uoversiktlig, da klemringen er tilsmurt, noe som begrenser muligheten for visuell kontroll. Uten tilstrekkelig dokumentasjon er det ikke mulig å verifisere hvordan løsningene er utført, eller om de tilfredsstiller krav til fuktsikring.

- Plast - Det ble ved hulltaking registrert plastfolie i innvendige vegger. Det ble også observert plast gjennom inspeksjonshull i skilleveggen mellom enhetene. I våtrom, hvor veggene normalt også er utført med membran/tettesjikt på innvendig side, innebærer dette at konstruksjonen kan ha to tette sjikt. Dette vurderes som et byggeteknisk avvik og en bygningsfysisk uheldig løsning.

- Det er registrert at utsparingen for hovedstøppekranen er plassert i våtsone ved servant, uten lokk eller tetthet i overgangene. Dette gir risiko for vanninntrenging i veggkonstruksjonen ved lekkasje eller vannsprut, med fare for følgeskader i tilstøtende materialer.

Konsekvens: Doble tette sjikt i våtromsvegger er en bygningsfysisk uheldig løsning, da konstruksjonen får redusert uttørkingsmulighet ved eventuell fuktpåvirkning. Fukt kan bli innestengt mellom membran og plastfolie, noe som kan føre til skade på materialer, redusert levetid, luktproblemer og risiko for muggvekst i vegglivet.

Konsekvens: Forholdet medfører risiko for at vann kan trenge inn i veggkonstruksjonen ved lekkasje, søl eller vannsprut, noe som kan føre til fuktskader og øvrige følgeskader.

For plastfolie i skilleveggen må det påregnes større inngrep, og fjerning vil kunne innebære riving og gjenoppbygging av badet. På bakgrunn av dette anbefales det å følge konstruksjonen over tid med hensyn til lukt, fukt og eventuelle symptomer på mugg eller andre skadeindikasjoner. Dersom slike forhold registreres, bør videre åpning og utbedring av konstruksjonen påregnes.

Tiltak: Det anbefales å etablere en tett avslutning med egnet lokk/deksel og tette overganger rundt åpningen.

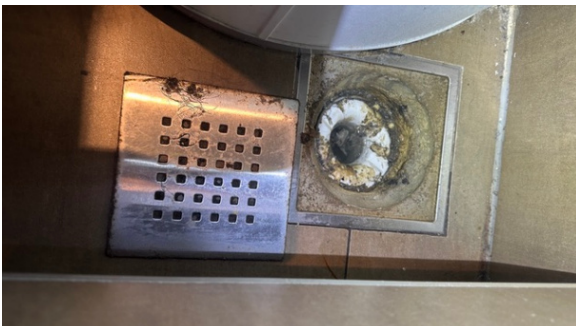
1. ETASJE > BAD

- Det er ikke påvist tilfredsstillende løsning for å synliggjøre lekkasje fra innebygget sisterner.

- Uten dreneringsløsning/lekkasjesikring kan lekkasjer pågå over lang tid uten å bli oppdaget. Dette kan føre til omfattende fuktskader i omkringliggende byggematerialer.

Konsekvensen er at eventuelt lekkasjevann fra toalettet ikke blir raskt synliggjort samt ledet til sluk uten følgeskader.

Det bør undersøkes hvilken løsning som er mest hensiktsmessig å benytte for å lukke avviket – som f.eks lekkasjevarslere eller lekkasjespalte. Avhenger av om tettesjikt er montert bak sisternen eller foran kassen (bak flisene eller bak hele kassen).

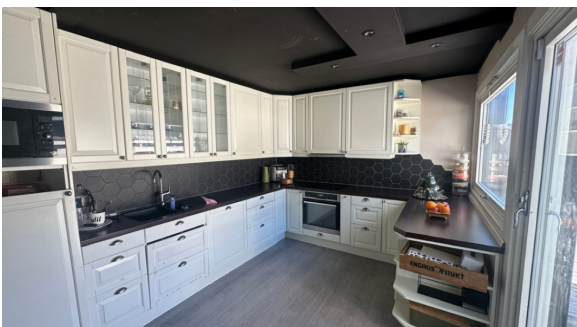
1.ETASJE > STUE/KJØKKEN

- Det er avvik:
- Det er ikke montert tettemuffer i enden av varerørene på rør-i-rør-systemet under vasken på kjøkkenet, og ved hovedstoppekranen.
- Det ble påvist kondens og irr på rørstokkene i fordelerskapet, samt vannansamling fra kondens i bunnen av skapet.

Registrert kondens og irr i fordelerskapet kan over tid gi korrosjonsskader på rør og koblinger, samt økt risiko for fuktbelastning i skap, og tilstøtende konstruksjoner. Samt rust kan oppstå over tid dersom vann blir liggende.

- Tiltak - For å lukke avviket må lekkasjevarsler med sensor og magnetventil ettermonteres. Samt tettemuffer på rørene under vasken på kjøkkenet. Konsekvens - Ved en eventuell vannlekkasje kan skadeomfanget bli større, siden det ikke er installert system som automatisk stanser vannet.

Det anbefales nærmere kontroll av årsak til kondens, herunder temperaturforskjeller, eventuell mangelfull isolering og rommets fuktbelastning. Nødvendige tiltak burde utføres for å begrense kondensdannelse og hindre vannansamling i skapet.
