Tilstandsrapport

Stovnerbakken 173D 0981 OSLO, 0981 OSLO

Leilighet | BRA-i: 61 m²

We Consult AS

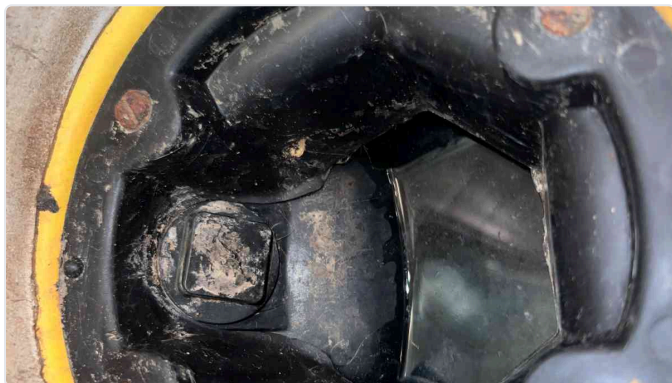
Bad - 1. etasje - Sluk og tettesjikt/membran

TG 2

Sluket er i plast.

- Sluket har oppnådd mer enn halvparten av forventet levetid.
Konsekvens: Eldre sluk gir større mulighet for slitasje som kan føre til utettheter.
