# Tilstandsrapport

📍 Karisveien 229, 2013 SKJETTEN

# gnr. 71, bnr. 43

Rapportdato: 04.06.2026

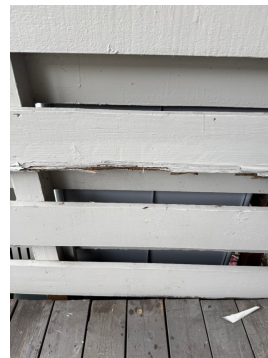
### Balkonger, terrasser og rom under balkonger - 1

Markterrasse i trekonstruksjon på 24 m<sup>2</sup> ved inngangsparti i 1. etasje.

- Det er påvist fukt-/råteskader i konstruksjonen.
- Konstruksjonene har skjevheter.

- Råteskadet trekledning må skiftes ut.
- Lokal utbedring må utføres.

Kostnadsestimat: Under 20 000

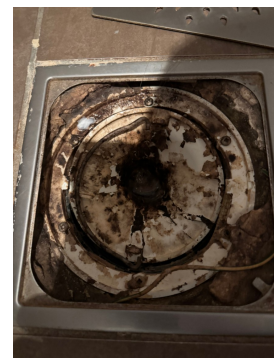
- Det er mulighet for at det kan forekomme vannlekkasje på våtrommet hvor vann ikke vil gå til sluk.
- Svertesopp er registrert

Det er plastsluk og smøremembran med ukjent utførelse.

- Det må gjøres tiltak for å utbedre avviket.
- Det bør etableres avrenning inn til sluk for hele våtrommet.
- Eventuelt lekkasjevann fra utstyr utenfor dusjsone vil ikke ha en naturlig vei til sluket. Dette kan føre til at vann samler seg på gulvet og potensielt renner ut av rommet eller trenger inn i konstruksjonen.

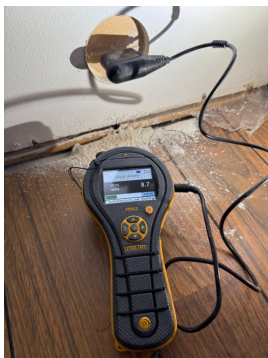
Hulltaking er foretatt uten å påvise unormale forhold. Fuktkvotemåling (vekt%) i konstruksjonen ble målt til 8. Hulltaking er foretatt ved/i bod under trapp.
