# Tilstandsrapport

Enebolig

Søre Ådlandsvik 36, 5314 KJERRGARDEN

Befaringsdato: 23.04.2026

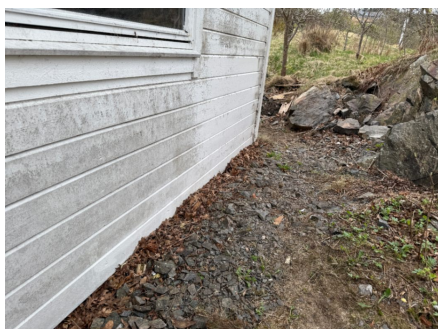
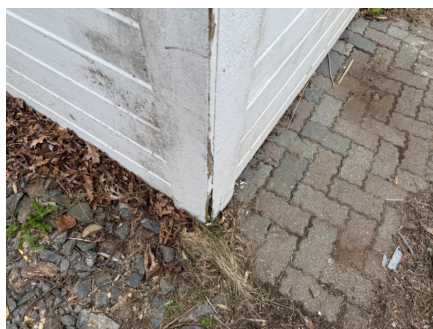
- Det er påvist andre avvik:
- Kort avstand mellom terrasse/terreng og kledning.
- Manglende musesperre.
- Spredte råteskader i kledningen.
- Dels begrenset/manglende lufting bak kledning.

- Andre tiltak:
- Det anbefales å etablere tilstrekkelig avstand mellom terrasse/terreng og kledning for å unngå fuktopptrekk og skader på kledning.
- Det bør monteres musebånd. Manglende musebånd medfører risiko for inntrenging av skadedyr.
- Det må påregnes vedlikehold og lokale reparasjoner. Manglende vedlikehold/utskifting kan medføre skader på yttervegg.
- Lufting bør utbedres hvor denne ikke er tilfredsstillende. Mangelfull lufting kan gi økt risiko for fukt og råte i kledning samt bakenforliggende konstruksjoner.

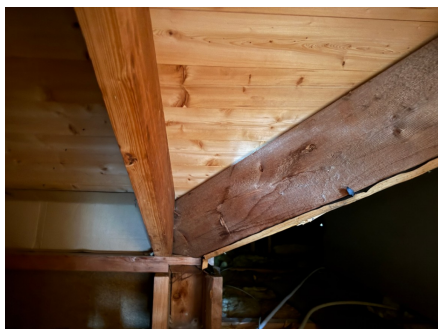
## TG 2 Takkonstruksjon/Loft

- Skjolder/misfarging i undertak og rundt gjennomføringer, som indikerer fuktpåvirkning/utettheter.
- Begrenset/dårlig ventilering av takkonstruksjonen.

- Andre tiltak:
  - Det anbefales jevnlig kontroll av taket for å avdekke eventuelle tegn til svekkelser eller lekkasjer. Behov for utbedring eller utskifting av tekking må vurderes fortløpende ut i fra takets alder og tilstand.
  - Det anbefales å forbedre luftgjennomstrømning via takfot og/eller møne. Dårlig lufting fører til kondens og fukt som kan gi mugg, råte og isdannelse med påfølgende risiko for skader.

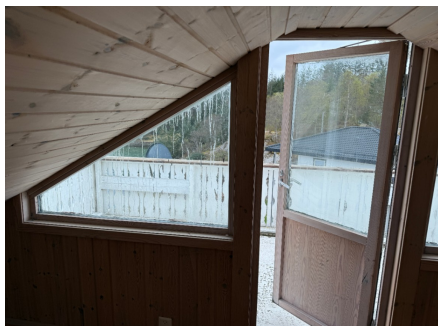
## TG 3 Vinduer

- Det er påvist andre avvik:
- Vurdering er gitt på bakgrunn av alder og forventet gjenstående brukstid. Vinduer bærer preg av elde/slitasje. Eldre vinduer har normalt sett dårligere isoleringsevne og dårligere vindtetting rundt karmen enn nyere vinduer. På grunn av alderen er det også en økt risiko for punktering av isolerglass i tiden som kommer.
- Flere punkterte vinduer.

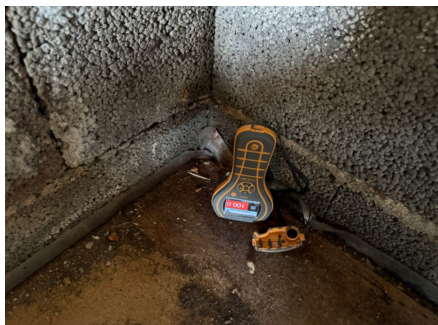
- Det er påvist andre avvik:
- Synlig fuktinnsig i kjeller.

- Andre tiltak:
- Det må utføres nærmere undersøkelser for å fastslå årsaken til de forhøyede fuktverdiene. Estimert omfatter kun undersøkelser. Dersom utbedringstiltak (som ny drenering, fuktsikring eller rehabilitering av konstruksjonene) viser seg nødvendig, må vesentlig høyere kostnader påregnes.

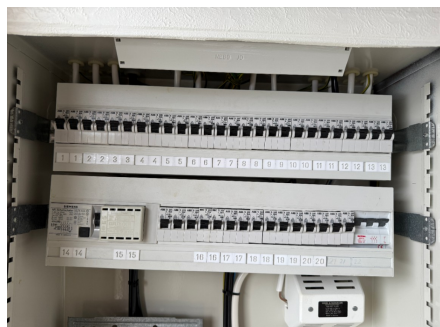
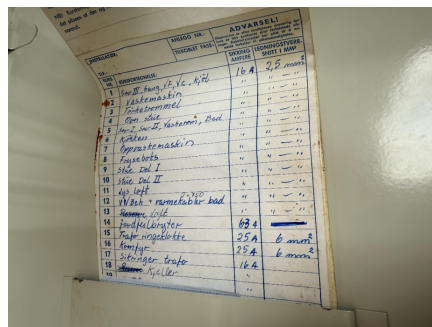
Skjulte feil og mangler kan ikke utelukkes ved en forenklet vurdering. Ved nærmere ettersyn kan det fremkomme avvik eller kostnader til utbedring som ikke fremgår av denne rapporten.
