Tilstandsrapport

Enebolig

Søre Ådlandsvik 36, 5314 KJERRGARDEN

Oppdragsnr.: 20932-3364

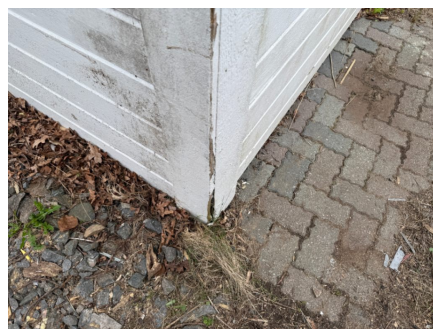
Vurdering av avvik:

- Det er påvist andre avvik:
- Kort avstand mellom terrasse/terreng og kledning.
- Manglende musesperre.
- Spredte råteskader i kledningen.
- Dels begrenset/manglende lufting bak kledning.

Konsekvens/tiltak

- Andre tiltak:
- Det anbefales å etablere tilstrekkelig avstand mellom terrasse/terreng og kledning for å unngå fuktopptrekk og skader på kledning.
- Det bør monteres musebånd. Manglende musebånd medfører risiko for inntrenging av skadedyr.
- Det må påregnes vedlikehold og lokale reparasjoner. Manglende vedlikehold/utskifting kan medføre skader på yttervegg.
- Lufting bør utbedres hvor denne ikke er tilfredsstillende. Mangelfull lufting kan gi økt risiko for fukt og råte i kledning samt bakenforliggende konstruksjoner.

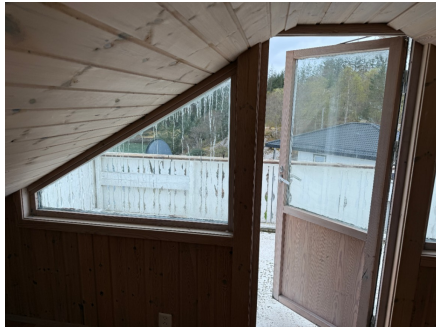
TG 3 Vinduer

- Det er påvist andre avvik:
- Vurdering er gitt på bakgrunn av alder og forventet gjenstående brukstid. Vinduer bærer preg av elde/slitasje. Eldre vinduer har normalt sett dårligere isoleringsevne og dårligere vindtetting rundt karmen enn nyere vinduer. På grunn av alderen er det også en økt risiko for punktering av isolerglass i tiden som kommer.
- Flere punkterte vinduer.

Kostnadsestimat: 20 000 - 100 000
