Leilighet  
Harstadrøet 100 D  
2034 Holter

Dato: 19/03/2026

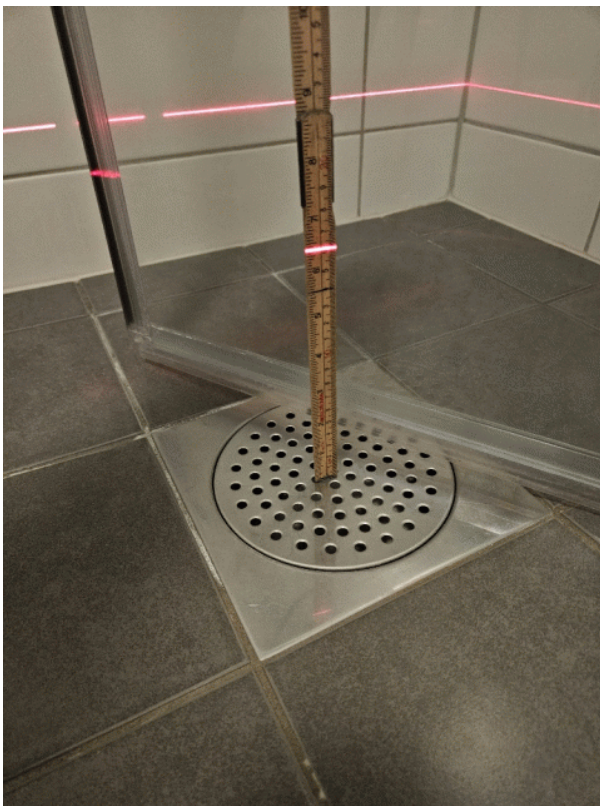
- Det er påvist riss og sprekker, se under.
- Det er ikke påvist sprekker i fuger.
- Det er påvist bom (hulrom) under fliser.
- Det er ikke påvist spor etter råteskade, muggvekst eller skadedyr.
- Det er ikke påvist tilfredsstillende fall til sluket. Se under.
- Terskel er vurdert som tilfredsstillende.
- Det er ikke påvist tilfredsstillende høydeforskjell fra toppen av sluket til toppen av membranen ved dørterskelen. Se under.
- Det er påvist flekker eller andre skader. Se under.

Risiko: Dette kan medføre at vann ikke renner effektivt bort fra gulvet, noe som øker risikoen for fuktskader over tid

Det er bom under fliser, sprekker og noe saltutslag i flisefuger i dusjsonen. TG2

Anbefalt tiltak: Det anbefales å undersøke nærmer, utført av fagperson, for å avklare omfang og behov for eventuelt utbedring.
