# Tilstandsrapport

Enebolig

Hovinåssvingen 12, 1900 FETSUND

Oppdragsnr.: 22713-1004

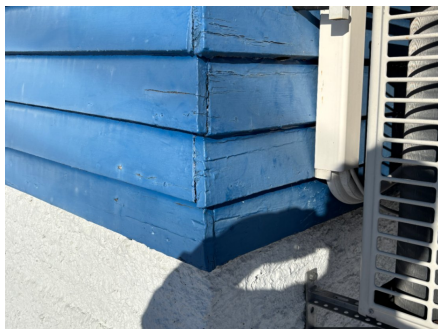
Det er registrert avflassing og bobledannelser i overflatebehandlingen. Kledningen fremstår stedvis værslitt og oppsprukket. Enkelte steder hvor overflatebehandlingen er slitt bort, er det registrert at trevirket er mykt og fuktig, noe som indikerer begynnende råteskader.

Sprekker i trevirke

Det bør gjennomføres tiltak for å utbedre overflatebehandlingen og skifte ut skadet eller råteskadet trevirke.

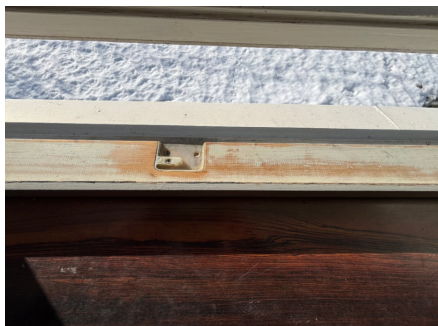
- Det er påvist at enkelte vinduer er vanskelig å åpne/lukke.
- Det er påvist avvik rundt innsettingsdetaljer.

Vindu har ikke pakning og tar i karm.

Det bør gjennomføres vedlikehold og etter hvert utskifting av vinduer med høy slitasjegrad og redusert funksjonalitet, for å sikre god tetthet, redusere varmetap og unngå ytterligere forringelse eller råteskader.

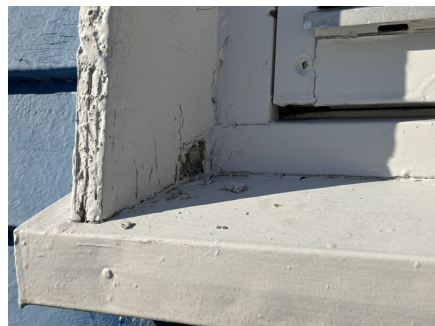
Begynnende råte i bunn av omramming.

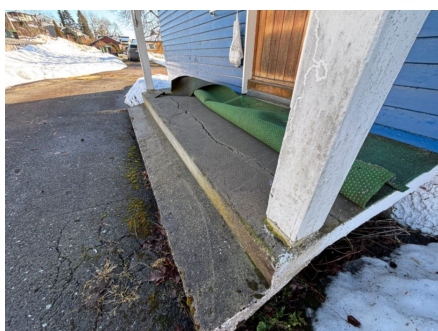
Det er registrert sprekkdannelser i betongdekke på trapp/repos ved inngangspartiet. Sprekken er betydelig og gjennomgående, og det er synlig åpning i front hvor konstruksjonen fremstår delvis understøttet. Det er også tegn til avskalling og slitasje i betongen. Forholdet indikerer bevegelser/setninger i grunn og svekket bæreevne av takoverbygg.

Langsgående sprekk i trapp.

Trappen bør skiftes ut, og søylene må refundamenteres. Det anbefales å gjennomføre nærmere undersøkelser med fagkyndig for å avdekke årsaken til setningene foran trappen, for å hindre videre skadeutvikling og sikre tilstrekkelig bæreevne.

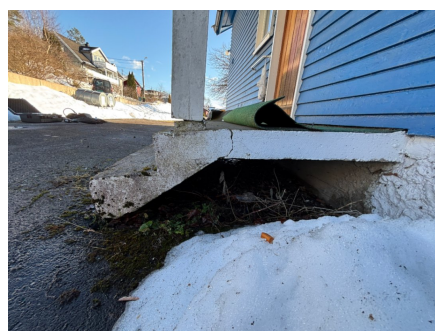
Gjennomgående sprekk i trapp.

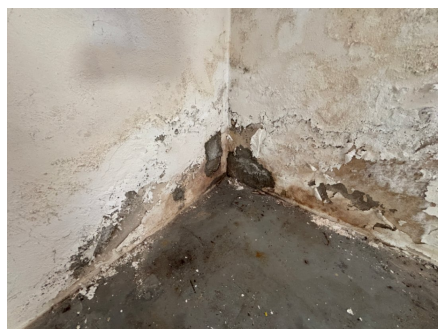
Avleiring av salt/kalkutslag observeres stedvis på grunnmur.

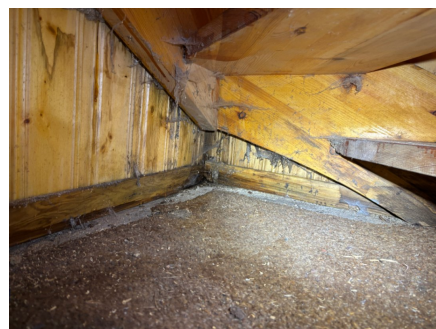
- Det er i hulltaking påvist fukt-/råteskader.
- Det er påvist indikasjoner på noe fuktgjennomtrenging i kjellergulv.
- Det er påvist indikasjoner på noe fuktgjennomtrenging inn i kjellermur.
- Det er påvist synlige fukt-/råteskader i treverk i underetg./kjeller, hulltaking er derfor ikke nødvendig

Råte i trekonstruksjon under trapp.

- Det må foretas tiltak for å utbedre årsak til fukt-/råteskadene samt utbedre råteskadene
- Det anbefales at alt treverk i kjeller fjernes og at kjelleren har mest mulig åpne murkonstruksjoner med god utlufting.
- Ytterligere undersøkelser må foretas for å få kartlagt årsak og omfanget på eventuelle skader.

Det må iverksettes tiltak for å utbedre årsakene til fukt- og råteskadene, samt reparere påviste skader. Det anbefales å gjennomføre nærmere undersøkelser for å kartlegge skadeomfanget og vurdere behov for utskifting av skadet treverk og eventuelle andre berørte materialer.

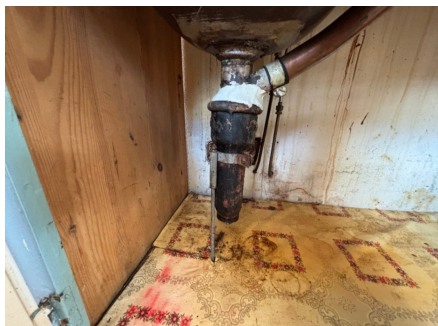
Innredningen fremstår i hovedsak som forventet med hensyn til byggeår, og bærer preg av aldersslitasje. Dører og skuffer går noe tregt. Det er observert ufagmessig tetting rundt avløp, samt rennemerker og fuktskjolder i benkeskap under oppvaskkum. Det er også registrert heksesot/støvkondens i høyskap.

Ufagmessig tetting av avløp. Fuktskjolder i benkeskap.

Ufagmessig tetting rundt avløp bør utbedres og fuktskjolder i benkeskap for å hindre videre fuktskader og mulig utvikling av mugg eller råte.

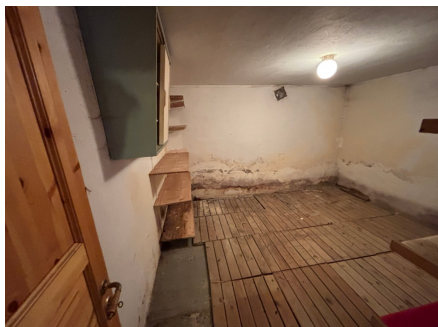
Saltutslag i kjeller

Det må påregnes utskifting og oppgradering av drenering og fuktsikring for å hindre videre fuktinntrengning og råteskader i kjeller og underetasje. Dersom tiltak ikke gjennomføres, vil det være økt risiko for ytterligere fuktskader, muggsopp, dårlig innelima og redusert bruksmulighet av kjellerarealene.

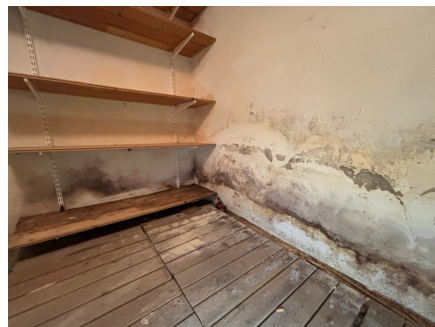
Saltutslag i kjeller

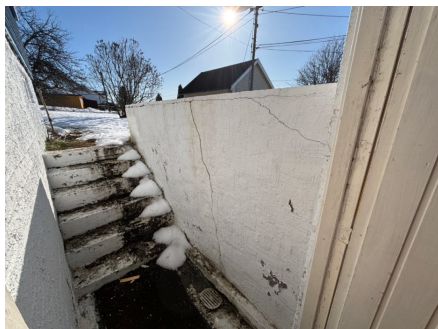
Sprekkdannelser og avskalling reduserer murens bæreevne og stabilitet, og det er risiko for ytterligere konstruksjonsskader, utrasing eller fare for personer og tilstøtende bygningsdeler dersom tiltak ikke iverksettes.

Sprekker i mur

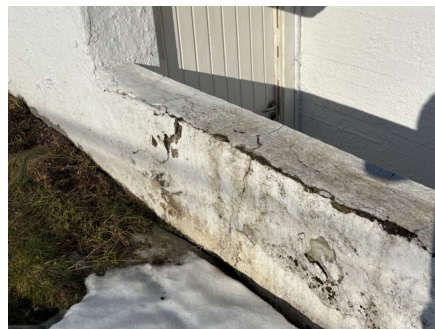
Sprekker i mur
