# Tilstandsrapport

Boligbygg med flere boenheter

Hammerstads gate 16, 0363 OSLO

Rapportdato: 27.02.2026

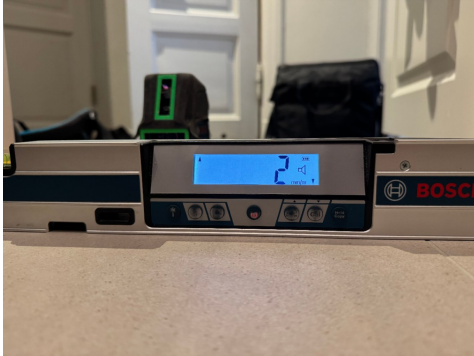
Det måles svakt motfall i et mindre område ved drensåpningen fra rørskapet. Konkret så måles fall fra døren og inn mot hjørnet ved drensåpningen. Området rundt drensåpningen er omtrent i vater. Eventuelt lekkasjevann fra rørskap og servant kan i teorien bli liggende uten å renne mot sluk.

Vateret viser fall mot hjørne der hvor det er dreksåpning fra rørskapet.

Ved fremtidig rehabilitering må fallforholdene utføres etter gjeldende krav. Per nå er det skjønnsmessig vurdert at badet fungerer ved vanlig bruk, men at det kan bli stående noe vann ved lekkasjer i nevnte hjørne. Kontakt eventuelt utførende entreprenør.

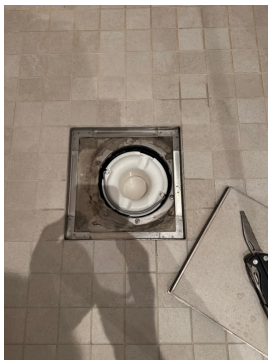
Plastsluk med klemring og membranmansjett.

Sluk.

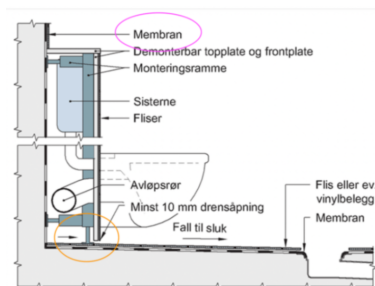
Fig. 63  
Eksempel på løsning med installasjonsvegg inne i våtrommet

- Det er ikke påvist tilfredsstillende løsning for å synliggjøre lekkasje fra innebygget sisterne.
- Toalettrom har kun naturlig avtrekk fra rommet, NS 3600 krever mekanisk avtrekk for å kunne gi TG 0/1.

Uten dreneringsløsning/lekkasjesikring kan lekkasjer pågå over tid uten å bli oppdaget. Dette kan føre til fuktskader i omkringliggende byggematerialer. Det anbefelas å etablere spalte for synliggjøring av lekkasjevann.

Illustrasjon på drensåpning fra innebygget sisterne. Kilde: Sintef.

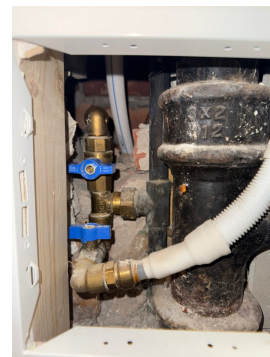
Stoppekraner bak luke i mellomgang.

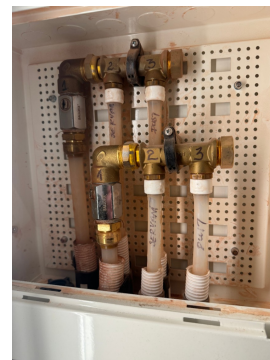
Rørskap på badet.

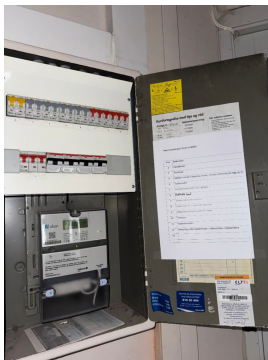
Sikringsskap.
