# Tilstandsrapport

Boligbygg med flere boenheter

Hammerstads gate 16, 0363 OSLO

Rapportdato: 27.02.2026

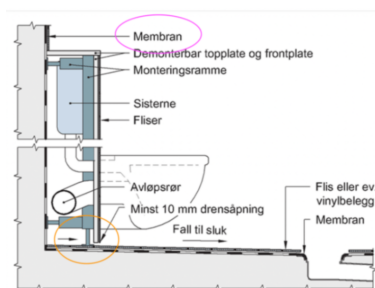
Fig. 63  
Eksempel på løsning med installasjonsvegg inne i våtrommet

- Det er ikke påvist tilfredsstillende løsning for å synliggjøre lekkasje fra innebygget sisterne.
- Toalettrom har kun naturlig avtrekk fra rommet, NS 3600 krever mekanisk avtrekk for å kunne gi TG 0/1.

Uten dreneringsløsning/lekkasjesikring kan lekkasjer pågå over tid uten å bli oppdaget. Dette kan føre til fuktskader i omkringliggende byggematerialer. Det anbefelas å etablere spalte for synliggjøring av lekkasjevann.

Illustrasjon på drensåpning fra innebygget sisterne. Kilde: Sintef.

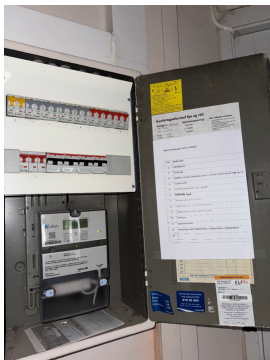
Sikringsskap.
