# Tilstandsrapport

4-ROMS LEILIGHET MED BALKONG

Kirkeveien 127 H, 1900 FETSUND

# gnr. 438, bnr. 45, snr. 29

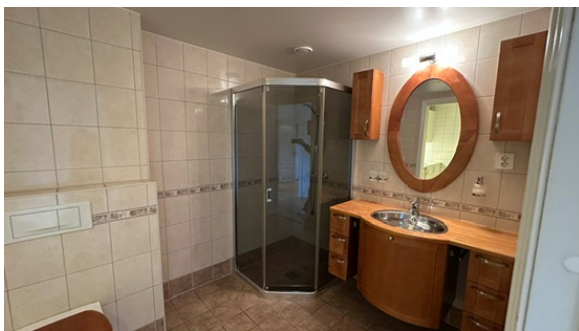
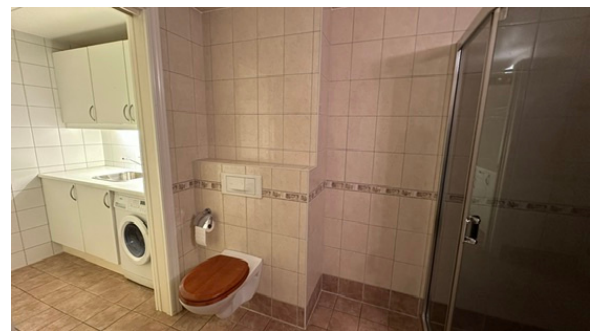
## 4.ETASJE > BAD/VASK

### TG 1 Overflater vegger og himling

Det er registrert stedvis riss i flisfuger. Sprekk/riss i fliser i våtrom har i utgangspunktet liten betydning for funksjonaliteten på badet så sant membransjikt bak fliser er tett. Ellers har overflater har normal og forventet bruksslitasje.

- Det er avvik:
- I henhold til dagens krav skal det være en høydeforskjell på 25 mm mellom topp slukrist og topp membran ved terskel. Om membran ikke er synlig ved terskel, måles høydeforskjellen mellom topp slukrist og topp flis ved terskel (der evt. vann kan renne ut i tilstøtende rom).
- Fallforholdene både utenfor og i dusjonen tilfredsstillende ikke fullt ut minimumskravet til fall i henhold til krav og anbefalinger.

Konsekvens – Avvik i høyde kan medføre at lekkasjevann renner ut av rommet.

- Det er avvik:

Det bemerkes at rommet oppfattes som funksjonelt med dagens bruk, men endret bruk med større fuktbelastning enn i dag kan fremprovosere avvik og på den måten fremskynde behovet for modernisering.

Det ble ikke registrert unormale fuktindikasjoner ved befaring. Våtrommet fremstår i funksjonell stand, men fremtidig bruksmønster kan påvirke når modernisering bør vurderes.

Konsekvens - Når tettesjiktet har passert over halvparten av forventet levetid, øker risikoen for fuktskader og lekkasjer over tid. Ved endret bruk eller økt fuktbelastning kan eksisterende løsninger svikte, og behovet for full oppgradering av badet kan oppstå tidligere som følge.

- Oppgradering av badet vil være naturlig ved eventuell modernisering og må til for å lukke avviket.

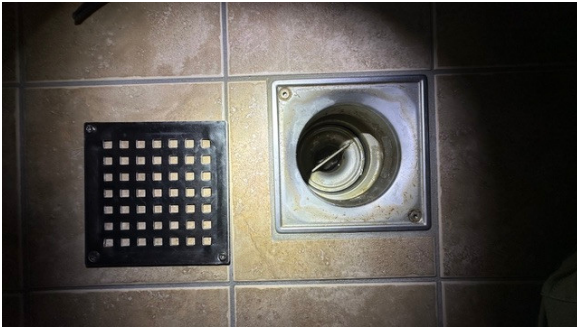
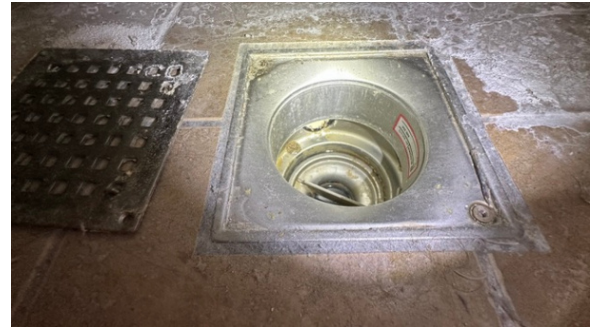
## 4. ETASJE > BAD/VASK

### Sanitærutstyr og innredning

- Det er avvik:
- Det er ikke påvist tilfredsstillende løsning for å synliggjøre lekkasje fra innebygget sisterner.
- Servantskuffen på badet var noe hard å åpne/lukke, kan ha behov for lokal justering/smøring.

- Tiltak:
    - Innebygget sisterner
- Konsekvens: Dersom lekkasje fra innebygget sisterner ikke synliggjøres, kan vann lekke skjult inn i konstruksjonen over tid. Dette kan føre til fuktskader og økte utbedringskostnader dersom lekkasjen ikke oppdages tidlig.

Det ble utført hulltaking i tilstøtende rom (soverom), uten å påvise unormale avvik/symptomer.

Søket med RF-måler (relativ fuktighet - stav) viste en måling på 42% ved 23°C, noe som ikke indikerer unormale fuktverdier på befaringstidspunktet. (Fuktsøk med pigger i treverket ble ikke relevant her grunnet bunnsvill av stål inne i veggen).

Tiltak: Det bør undersøkes nærmere hvilken løsning som er etablert. På byggetidspunktet var det ikke nødvendigvis krav om lekkasjespalte. Dersom det foreligger dokumentert poseløsning eller annen godkjent lekkasjesikring, kan dette ha betydning for vurderingen av tilstandsgrad.

Ved eventuell etablering av ny lekkasjespalte bør det først undersøkes om dette lar seg utføre med hensyn til rommets oppbygning og eksisterende installasjoner.

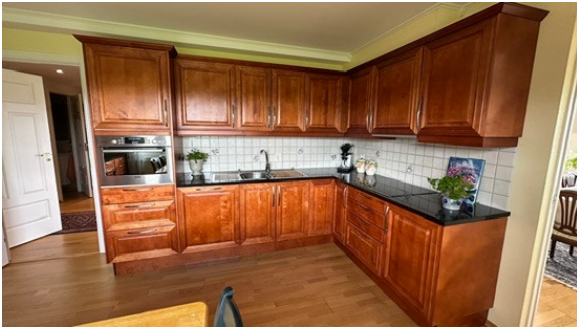
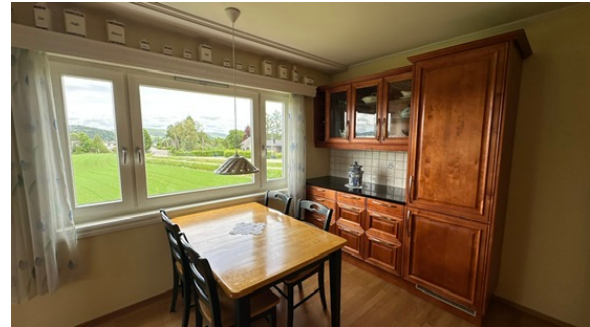
## 4. ETASJE > KJØKKEN

• Det er ikke påvist tilfredsstillende løsning for å synliggjøre lekkasje fra innebygget siserne.

• Det anbefales å montere lekkasjevarsler med sensor i rom med vanninstallasjoner, for å redusere risikoen for følgeskader ved eventuell vannlekkasje.

Konsekvens: Dersom lekkasje fra innebygget sisterner ikke synliggjøres, kan vann lekke skjult inn i konstruksjonen over tid. Dette kan føre til fuktskader og økte utbedringskostnader dersom lekkasjen ikke oppdages tidlig.

Tiltak: Det bør undersøkes nærmere hvilken løsning som er etablert. På byggetidspunktet var det ikke nødvendigvis krav om lekkasjespalte. Dersom det foreligger dokumentert poseløsning eller annen godkjent lekkasjesikring, kan dette ha betydning for vurderingen av tilstandsgrad.

Ved eventuell etablering av ny lekkasjespalte bør det først undersøkes om dette lar seg utføre med hensyn til rommets oppbygning og eksisterende installasjoner.
