# Tilstandsrapport

ENEBOLIG OVER 3 PLAN MED  
HYBELLEILIGHET

Tors vei 13, 1465 STRØMMEN

Oppdragsnr.: 22179-26102

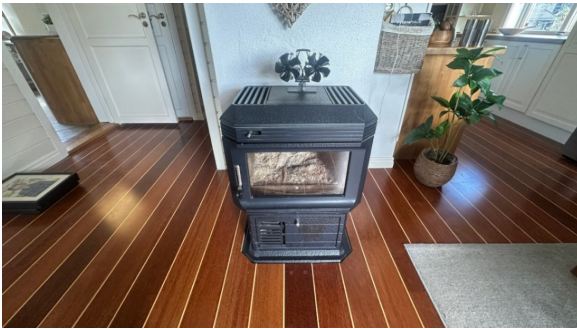
Konsekvens: Utilstrekkelig gnistbeskyttelse foran ildstedet kan gi økt risiko for at glør eller gnister kan komme i kontakt med gulvet foran ildsted/luke.

- For å lukke avviket må det etableres gnistfanger som går langt nok ut foran ildstedet (eksempelvis glassplate, stålplate eller tilsvarende). Samt foran sotlukene.

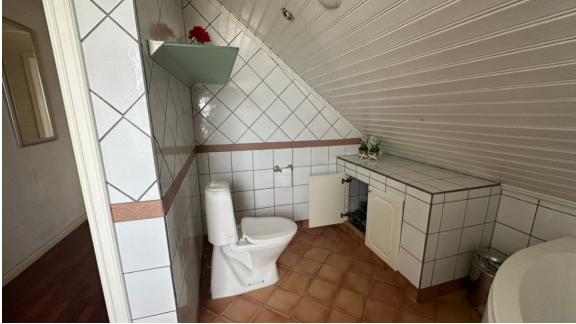
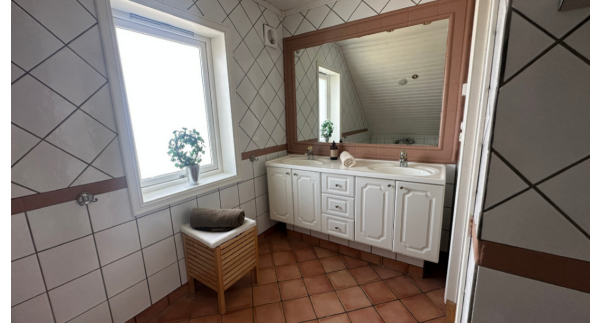
## 2. ETASJE > BAD

- Det er avvik:
- Tilstandsgrad er satt ut fra bygningsdelenes og overflatenes alder samt underliggende konstruksjoner. Det er ikke kjent om det er benyttet tilstrekkelig tettesjikt i alle våtsoner.
- Det ble observert mindre riss og sprekker i flisfuger, enkelte steder. Sprekk/riss i fliser i våtrom har i utgangspunktet liten betydning for funksjonaliteten på badet så sant membransjikt bak fliser er tett.

- Det er avvik:
- TG2.  
• I henhold til dagens krav skal det være en høydeforskjell på 25 mm mellom topp slukrist og topp membran ved terskel. Om membran ikke er synlig ved terskel, måles høydeforskjellen mellom topp slukrist og topp flis ved terskel (der evt. vann kan renne ut i tilstøtende rom).
- Fallforholdet utenfor dusjonen tilfredsstillende ikke fullt ut minimumskravet til fall i henhold til krav og anbefalinger. Det ble ikke registrert synlig oppkant av tettesjikt ved dørterskelen.

- Det ble registrert noen løse fliser på gulvet, samt riss og sprekker i fliser og flisfuger.

Konsekvens – Avvik i høyde kan medføre at lekkasjevann renner ut av rommet. Fallforholdene kan også føre til at vann ikke ledes effektivt mot sluk, noe som øker risikoen for mindre vannansamlinger på gulvet.

- Løse fliser.  
Sprekker og bom i fliser kan over tid føre til flere løse fliser og behov for mer utbedring. Dette vurderes å ha begrenset betydning, forutsatt at membranen/tettesjiktet under, som i dette tilfellet ligger under støpen, er intakt.

Ved modernisering av badet vises det til punktet «Sluk og membran» i rapporten. Det gjøres oppmerksom på at hele badet har moderniseringsbehov grunnet alder og eldre standard sammenlignet med nyere våtrom.

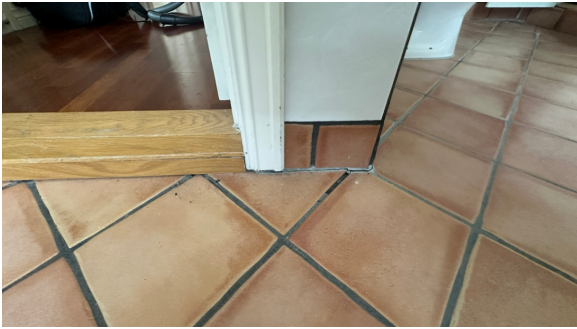
## 2. ETASJE > BAD

Det bemerkes at rommet oppfattes som funksjonelt med dagens bruk, men endret bruk med større fuktbelastning enn i dag kan fremprovosere avvik og på den måten fremskynde behovet for modernisering.

Det ble ikke registrert unormale fuktindikasjoner ved befaring. Våtrommet fremstår i funksjonell stand, men fremtidig bruksmønster kan påvirke når modernisering bør vurderes.

Men membran kan ikke lengre garanteres.

Konsekvens - Når tettesjiktet har passert forventet levetid, øker risikoen for fuktskader og lekkasjer over tid. Ved endret bruk eller økt fuktbelastning kan eksisterende løsninger svikte, og behovet for full oppgradering av badet kan oppstå tidligere som følge.

- Badet står foran en full modernisering, og dette er nødvendig for å lukke avviket.

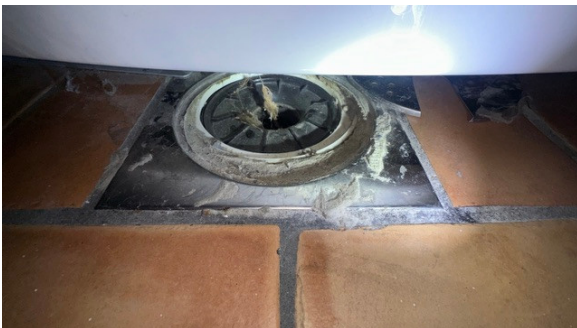
## 2.ETASJE > BAD

Normal og forventet bruksslitasje er observert, herunder stedvis svellemerker på servanten og mindre rissdannelser. Tilstandsgrad er satt ut fra helhetlig vurdering av innredning.

Det ble utført fuktsøk gjennom luke i veggen, i nærheten av badekarret, uten å påvise unormale avvik/symptomer.

Søket med pigger i treverket viste en måling på --% (ga ingen utslag), noe som ikke indikerer unormale fuktverdier på befaringstidspunktet.

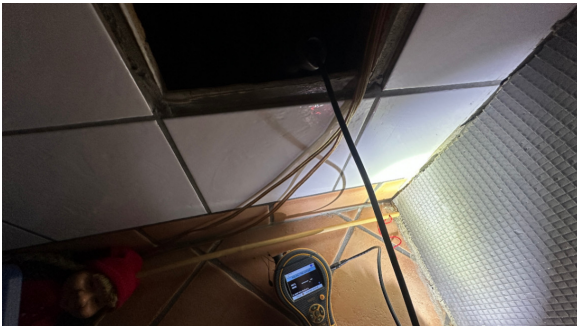
## KJELLER (HYBEL) > BAD/TEKNISK

Bemerkningen gis som et forbehold, da eldre tettesjikt har økt risiko for svekket fuktsikkerhet og slitasje sammenlignet med nyere løsninger. Badet har nådd midtpunktet i sin tekniske levetid, og videre bruk og belastning vil være avgjørende for når det på sikt vil være behov for oppgradering for å sikre fortsatt funksjon og tilfredsstillende fuktsikring.

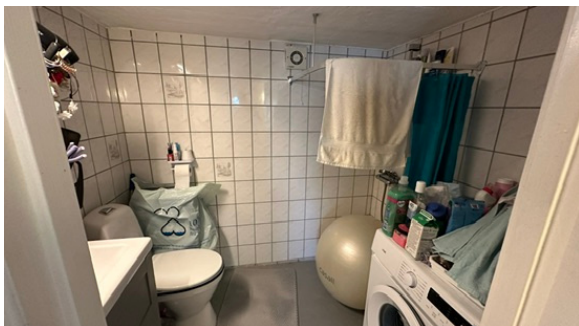
## KJELLER (HYBEL) > BAD/TEKNISK

- Det er avvik:
- Tilstandsgrad er satt ut fra bygningsdelenes og overflatenes alder samt underliggende konstruksjoner. Det er ikke kjent om det er benyttet tilstrekkelig tettesjikt i alle våtsoner.
- Det ble observert mindre riss og sprekker i flisfuger, enkelte steder. Sprekk/riss i fliser i våtrom har i utgangspunktet liten betydning for funksjonaliteten på badet så sant membransjikt bak fliser er tett.

- Det er avvik:
- Fallforholdene både utenfor og i dusjsonen tilfredsstiller ikke fullt ut minimumskravet til fall i henhold til krav og anbefalinger. Samt at det ikke er etablert oppkant på over 15 mm med tettesjikt ved dørterskelen.

Det er registrert sprekk i mikrosementen ved sluk.

Konsekvens – Avvik i høyde kan medføre at lekkasjevann renner ut av rommet. Fallforholdene kan også føre til at vann ikke ledes effektivt mot sluk, noe som øker risikoen for mindre vannansamlinger på gulvet.

Konsekvens - Når tettesjiktet har passert forventet levetid, øker risikoen for fuktskader og lekkasjer over tid. Ved endret bruk eller økt fuktbelastning kan eksisterende løsninger svikte, og behovet for full oppgradering av badet kan oppstå tidligere som følge.

- Tiltak:
- Badet står foran en full modernisering, og dette er nødvendig for å lukke avviket.

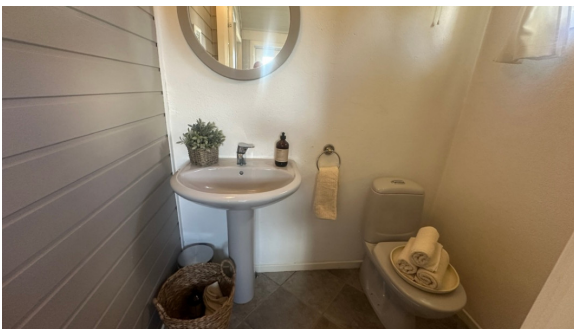
## 1. ETASJE > VASKEROM

Men membran kan ikke garanteres eller bekreftes.

Konsekvens - Når membran/tettesjikt ikke kan dokumenteres eller bekreftes, er det usikkerhet knyttet til rommets fuksikkerhet. Basert på alder og eldre utførelse må det påregnes økt risiko for svekket tetthet, fuktskader og lekkasjer over tid. Ved endret bruk eller økt fuktbelastning kan eksisterende løsninger svikte, og behovet for full oppgradering av våtrommet kan oppstå tidligere.
