# Tilstandsrapport

📍 Sinsenterrassen 7, 0574 OSLO

# gnr. 83, bnr. 135, snr. 29

Befaringsdato: 08.12.2025

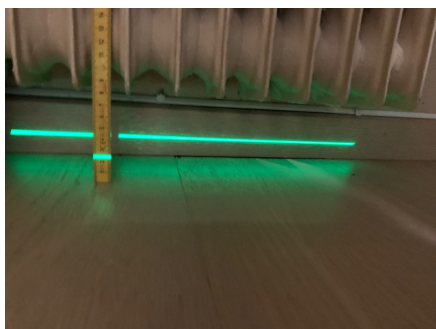
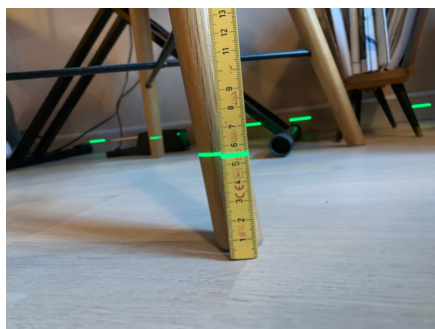
## TG 2 Etasjeskille/gulv mot grunn

- Det er målt høydeforskjell på mellom 15-30 mm gjennom hele rommet. Tilstandsgrad 2 gis med bakgrunn i standardens krav til godkjente måleavvik.

- For å få tilstandsgrad 0 eller 1 må høydeforskjeller rettes opp. Det vil imidlertid sjelden være økonomisk rasjonelt som et enkeltstående tiltak i en bolig som dette. Dersom boligen en gang skal renoveres, kan man vurdere slike tiltak.

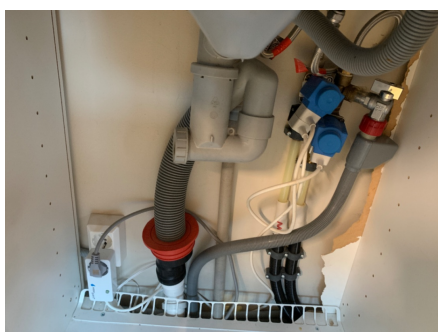
Rørøpplaget i kjøkken
