# Tilstandsrapport

Tomannsbolig

Vipestubben 9, 2170 FENSTAD

# gnr. 14, bnr. 64, snr. 2

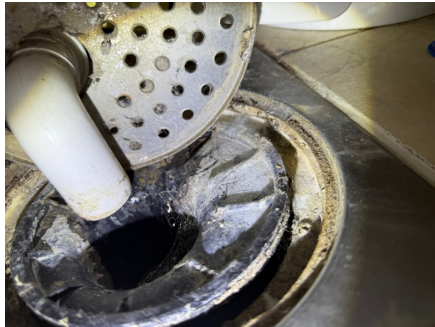
## 1. ETG. > VASKEROM

- Det er påvist fuktskjolder/svelling i bunnplate i benkeskap.

- Skadede deler av innredning/utstyr må skiftes ut/utbedres.
