Frostaveien 1

7068 TRONDHEIM

Tilstandsrapport

Eierskifte

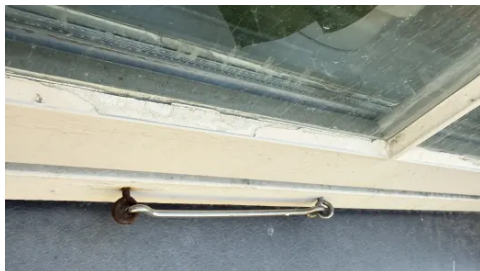
Eksempelbilde av oppsprukket kittfals.

Det ble registrert stedvis noe værslitasje/ malingsavflass og slitt/ oppsprukket kittfals på utvendige vinduskarmen.

TG-2 er satt pga. værslitasje/ malingsavflass og oppsprukket kittfals.

Ekstra vedlikehold/ overflatebehandling anbefales, for å hindre videre negativ utvikling.

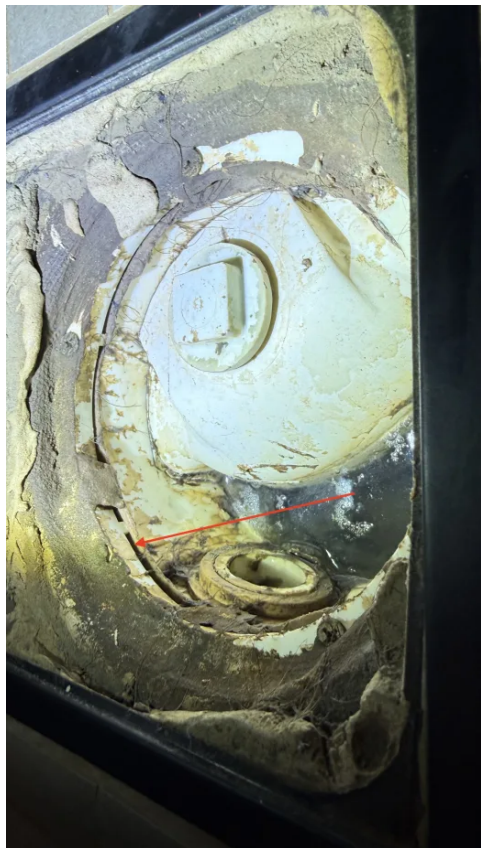
Eksempelbilde av glippe mellom klemring og sluk.

Det er ikke synlige mansjetter over gulvet ved rørføring gjennom gulv under servant. Det bemerkes at slukets klemring synes å ikke være tilstrekkelig festet ned mot sluk, der det registreres glippe. Dette området kan være utsatt for lekkasjer, spesielt om det skulle oppstå høy vannstand i sluk grunnet sen avrenning. Det er ukjent om klemring samsvarer/ er tilpasset sluket og det er ukjent om skruer er tilpasset sluket. Det er ukjent om selve sluket ble skiftet i 2023. TG-2 er satt pga. feil utførelse/ glippe mellom klemring og sluk.

Det anbefales å undersøke muligheten for å foreta lokale utbedringer av klemring i sluk. En eventuell kontroll/ utbedring må utføres forsiktig slik at membran/ mansjett ikke skades.
