Tilstandsrapport

Boligbygg med flere boenheter

Østerudvegen 48, 2040 KLØFTA

Rapportdato: 20.05.2026

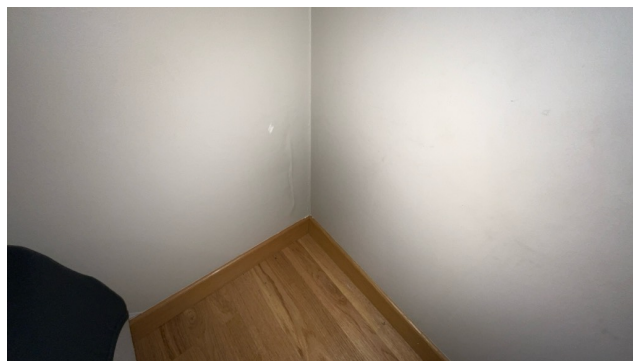
Synlig avvik på vegg på soverom.

- Det er avvik:
Synlig avvik på vegg på soverom.

Synlig avvik på vegg på det minste soverommet.

Lokale utbedringer er påregnelig på sikt.

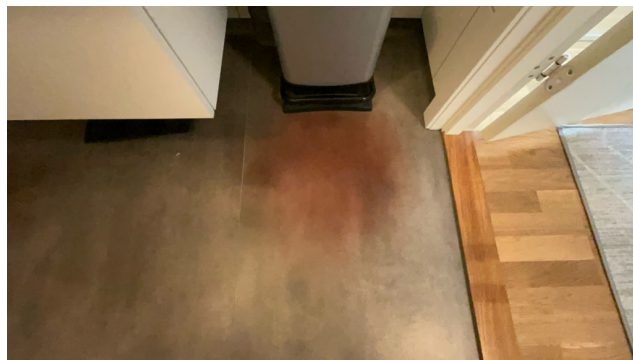
Missfarget gulvbelegg.

Synlige avvik.

Missfarging har ingen svekkelse på selve beleggets tiltenkte tetthetsfunksjon, men kommende utskiftninger kan heller e utelukkes på sikt.

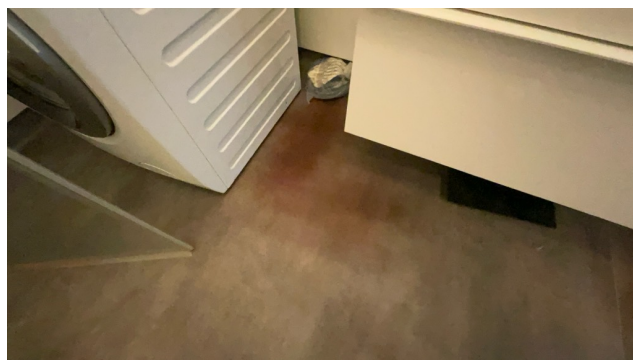
Synlige avvik.

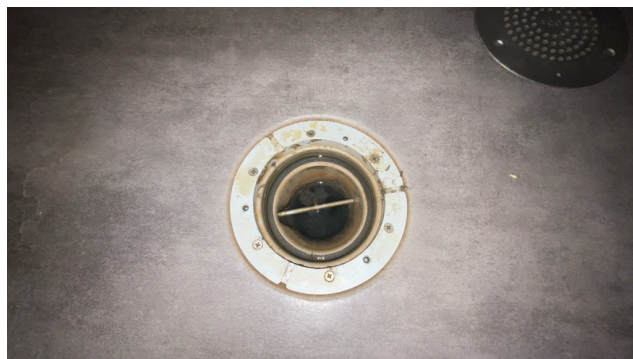
Det er nyere stålsluk og synlig vinylbelegg som tettesjikt.

Kontroll av sluk.

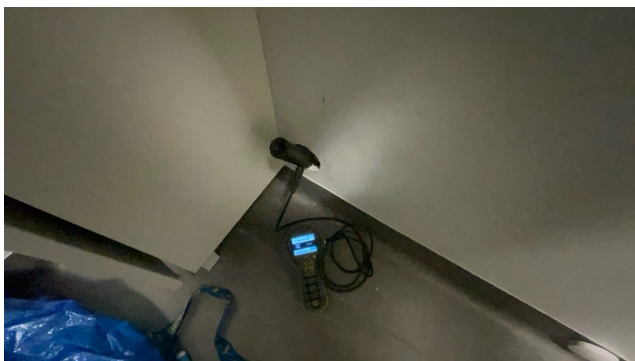
Hulltaking er foretatt uten å påvise unormale forhold. Hulltaking er foretatt ved/i bod. Fuktkvotemåling (vekt%) i konstruksjonen ble målt til 0-8.

Utført hulltaking.

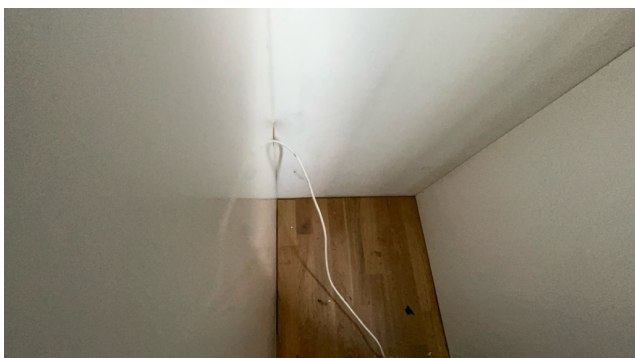
Kontroll bak kjøleskap. Ingen tegn til fuktskader på befaringsdagen.

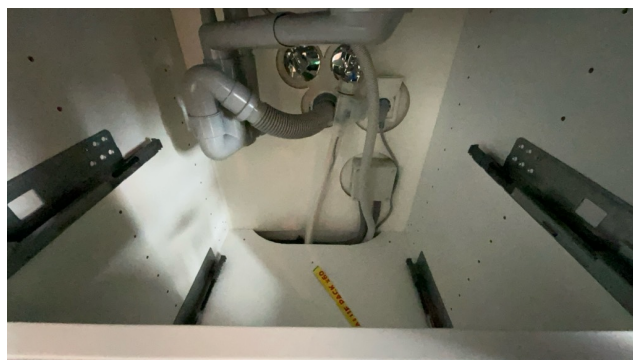
Vannrør fra byggeår av materialtype pex og kobber. Fordelerskap på bod. Waterguard for god sikring av lekkasjevann. Alder er normalt i seg selv en vurderingskriterie hva angår slitasjegrad. Videre bemerkes at bunnledninger av den årsak følgelig heller ikke er kontrollert.

Besiktigelse av røropplegg.

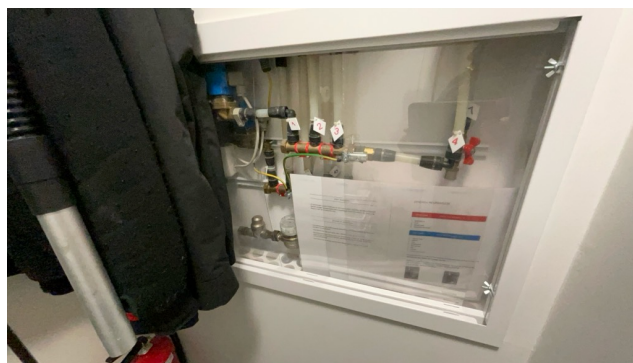
Besiktigelse av røropplegg.

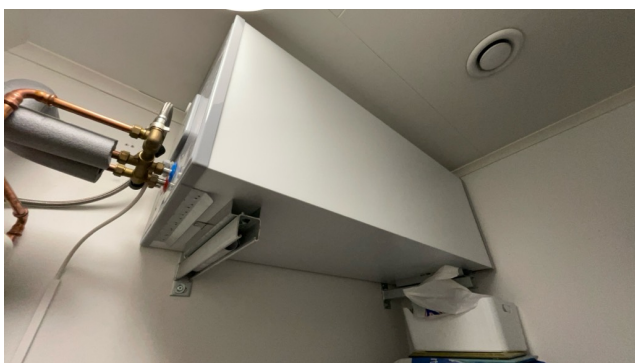
Varmtvannsbereder ca. 99 L fra byggeår plassert på bod. Rom med sluk. Normalt vil fabrikkår indikere tilstanden og samtidig forventet levetid ut fra en gjennomsnittsbetraktning.

Besiktigelse av bereder.
