# Tilstandsrapport

Enebolig m/leilighet

Skjoldhøgda 7, 5222 NESTTUN

Befaringsdato: 19.11.2025

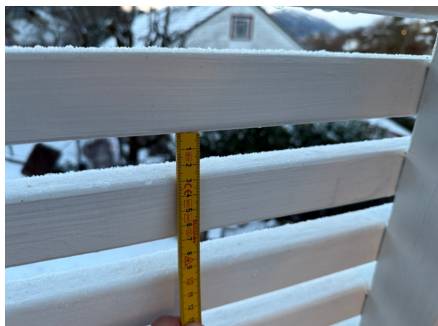
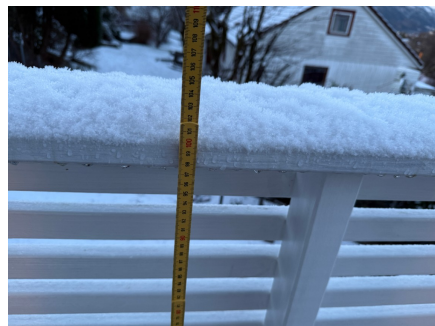
- Det er påvist andre avvik:
- Rekkverket har en avstand mellom spiler som måles til over 20 mm, og oppfyller dermed ikke dagens krav til barnesikker utførelse.
- Rekkverk på terrasse er for lavt i forhold til dagens krav.

- Andre tiltak:
- Det anbefales å montere ekstra spiler, plater eller annet egnet materiale for å redusere åpningen slik at den tilfredsstiller kravene til barnesikkerhet (maks. 20 mm).
- Rekkverkshøyde på terrasse må økes hvis en skal tilfredsstille krav ved oppføringstidspunktet.
