Hauglandshella 22 A

Tilstandsrapport

Eierskifte

Boligtype: Vertikaldelt tomannsbolig
Byggeår: 2025
BRA: 129 m²
BRA-i: 129 m²
Rapportdato: 26.3.2026 (Gyldig til 26.3.2027)

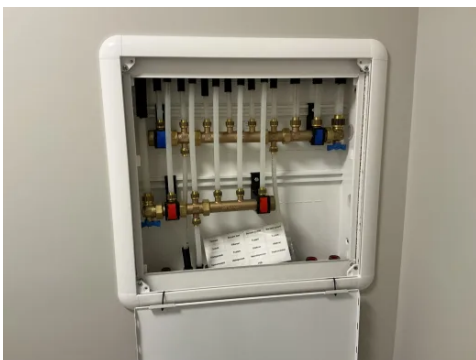
6.13 Vannledninger

Er det manglende tilgjengelighet til stoppekran?	Nei
Er det dårlig funksjon på stoppekran?	Nei
Oppsummering av vannledninger	TG-1
Ikke funnet nevneverdige avvik basert på visuell kontroll. Utvendige stikkledninger er ikke vurdert.

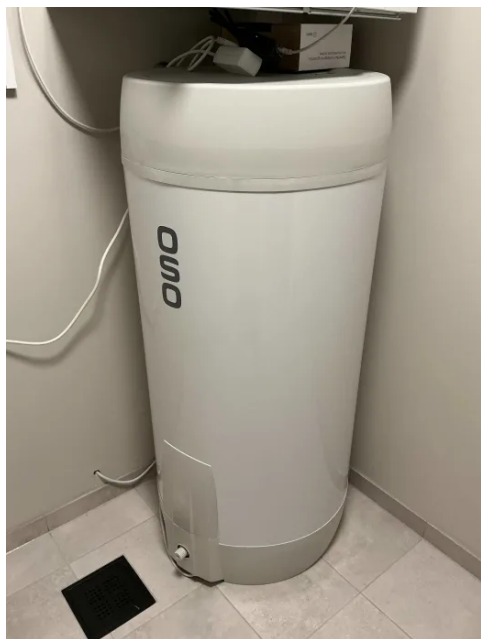
6.15 Varmtvannsbereder

Ikke funnet nevneverdige avvik basert på visuell kontroll.

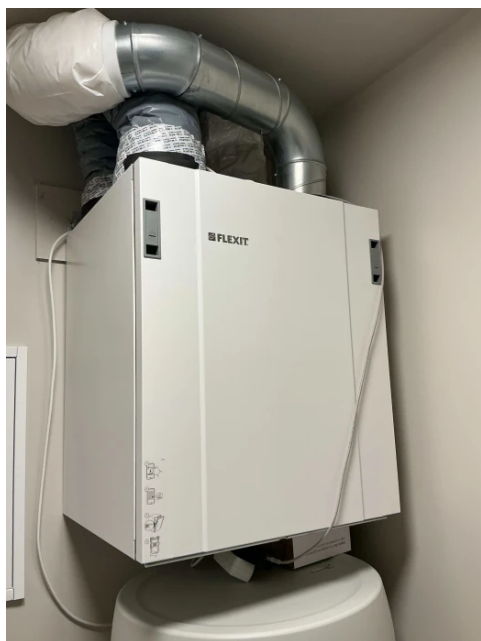
6.16 Ventilasjon

Ikke funnet nevneverdige avvik basert på visuell kontroll.
