# Tilstandsrapport

Boligbygg med flere boenheter

Peter Møllers vei 5 B, 0585 OSLO

Befaringsdato: 27.01.2026

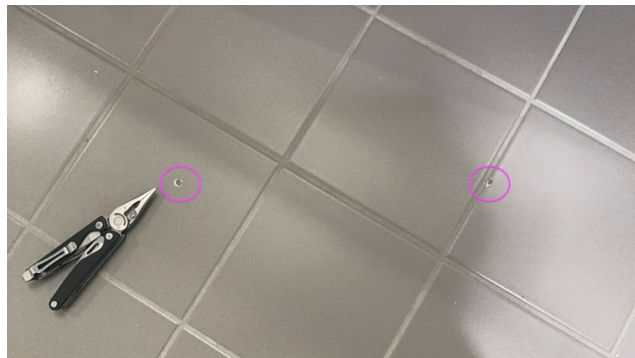
##### Vurdering av avvik:

- Det er avvik:

Skall har gått av to gulvfliser.

Bytte av flis forutsetter at man får tak i samme type flis. Dette kan være vanskelig. Et annet moment er også faren for at man kan skade underliggende membran ved fjerning av ødelagt flis. Kontakt flislegger for eventuell utbedring. Det andre alternativet er å bare la flisen ligge som den er. De ligger ikke inne i dusjen og under normale omstendigheter så er det ikke mye fukt i det området av badet. ☑

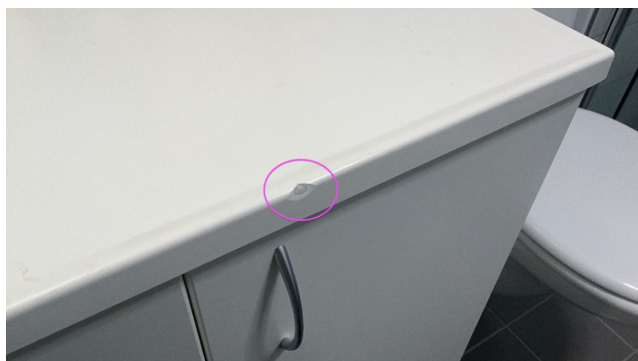
- Det er påvist skader på innredning.

avviket er vurdert å være estetisk og med liten eller ingen praktisk betydning. Kjøper må selv ta en vurdering på eventuelt bytte av servant.

Skade på servant.
