# Tilstandsrapport

Boligbygg med flere boenheter

Peter Møllers vei 5 B, 0585 OSLO

Rapportdato: 30.01.2026

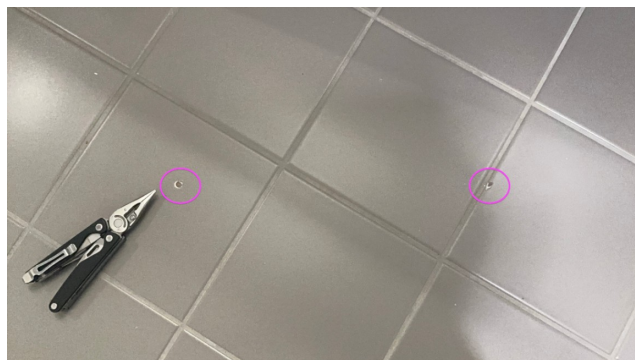
##### Vurdering av avvik:

- Det er avvik:

Skall har gått av to gulvfliser.

Bytte av flis forutsetter at man får tak i samme type flis. Dette kan være vanskelig. Et annet moment er også faren for at man kan skade underliggende membran ved fjerning av ødelagt flis. Kontakt flislegger for eventuell utbedring. Det andre alternativet er å bare la flisen ligge som den er. De ligger ikke inne i dusjen og under normale omstendigheter så er det ikke mye fukt i det området av badet. ☑

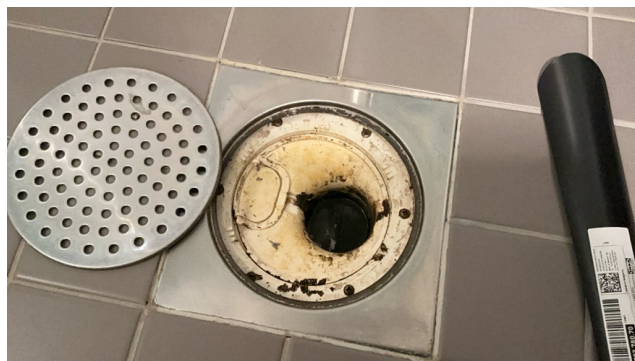
- Det er viktig å merke seg at levetiden til en membran varierer basert på kvalitet, installasjon og bruk. Eldre membraner kan bli sprø og sprekke opp, noe som fører til at de mister sin vanntettende funksjon. Dette kan resultere i vannlekkasjer gjennom vegger og gulv og fuktskader.

Sluk.

Ingen umiddelbare tiltak er vurdert å være nødvendig. Badet fungerer, men man må være generelt oppmerksom på at bygningskonstruksjoner har en levetid og at over tid vil konstruksjoner svekkes.

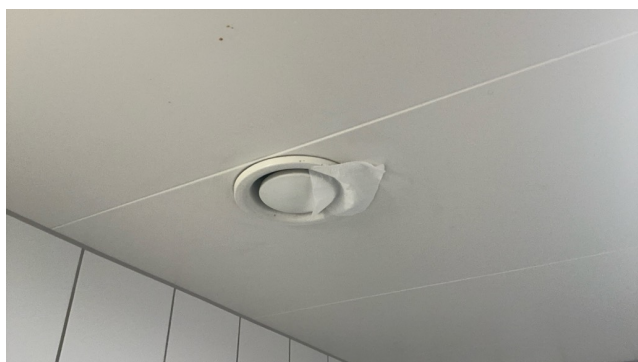
Avtreksventil med mekanisk avtrekk på badet. Spalte under baderomsdøren for overstrømming av luft.

Test av avtrekk. Papiret henger.

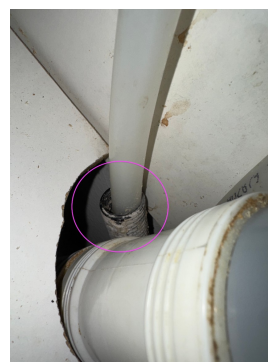
Manglende tettemuffer.

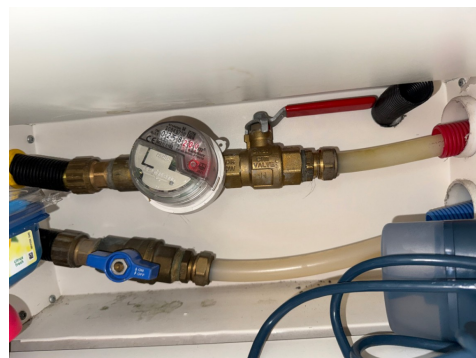
Vannrør kjøkken: Rør i rør i benkeskapet med stoppekraner. Tilkoblingspunkt for oppvaskmaskin. Bad: hovedstoppekran er plassert inne i servantskapet. For øvrig skjult anlegg.

Hovedstoppekraner på badet.

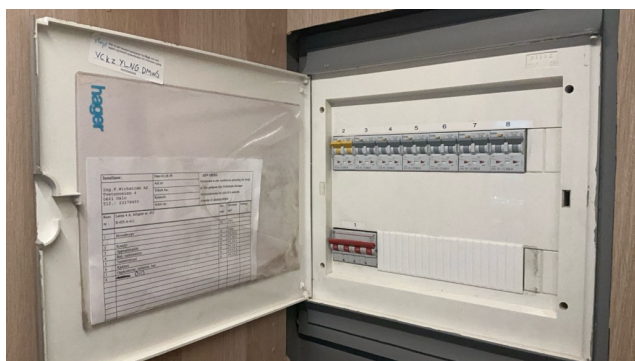
Sikringsskap.
