# Tilstandsrapport

levert av Anticimex AS

Henrik Ibsens vei 96  
2010 STRØMMEN  
Gnr./Bnr.: 79/1  
Seksjonsnr. : 27  
Lillestrøm kommune

| Rapportdato | 02.02.2026 |

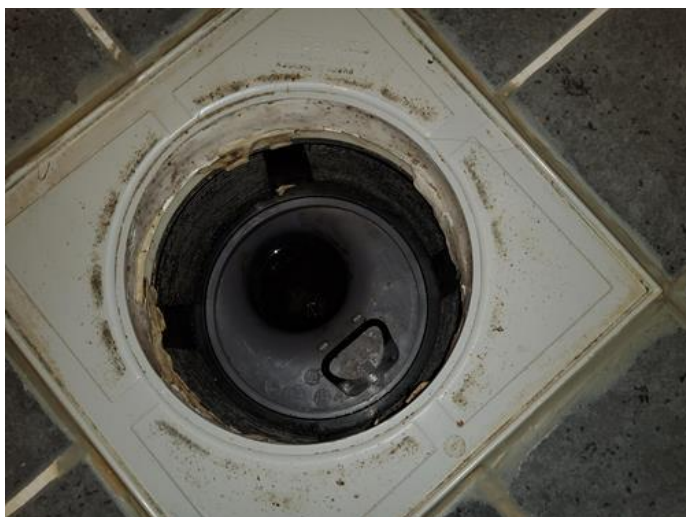
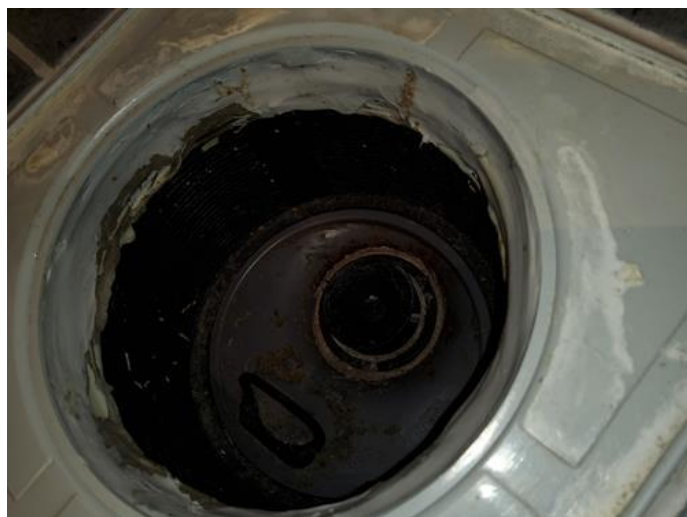
Membran, tettesjikt og overgang til sluk. - [Sluk baderom ]

| | | Membran, tettesjikt og overgang til sluk. | Utførelsen med hensyn til bruk av slukmansjett og tettesjikt er uoversiktlig, og det kan derfor ikke verifiseres at løsningen er fullgod og sikker mot lekkasjer. Fornyng av slukmansjett og tettesjikt bør påregnes. |

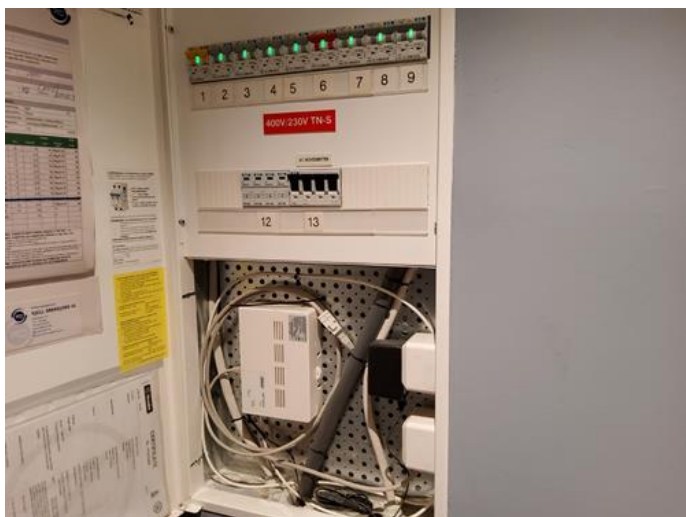
Elektrisk anlegg - [Sikringsskap ]

Det er gjennomført en forenklet vurdering av det elektriske anlegget, uten at det er registrert åpenbare avvik. Med bakgrunn i at det ikke har vært utført el-tilsyn/utvidet el-kontroll av boligen i løpet av de siste fem år, anbefales det på et generelt grunnlag at dette gjennomføres.
