# Tilstandsrapport

Borettslagsleilighet (i blokk)

Sigurds gate 17, 5015 BERGEN

Befaringsdato: 14.11.2025

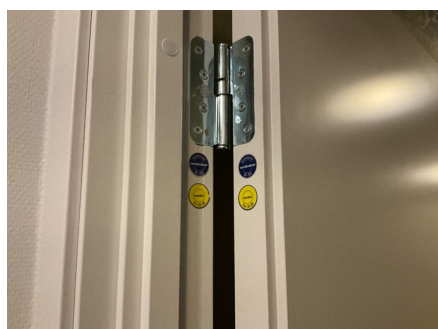
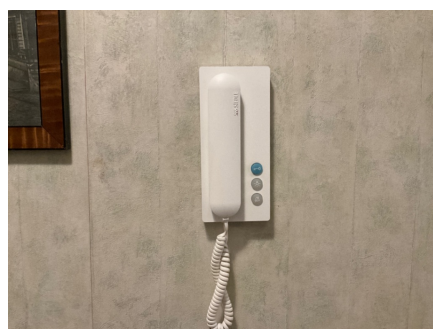
Døren bør kontrolleres jevnlig for skader på overflate, karm, beslag og tetningslister. Hengsler, beslag og låsemekanismer bør smøres og justeres ved behov.

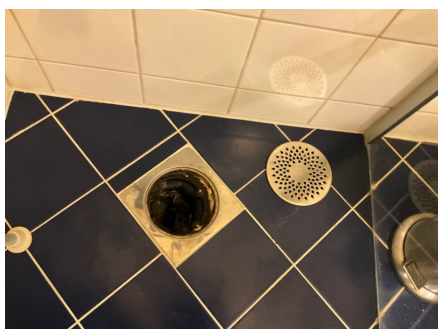
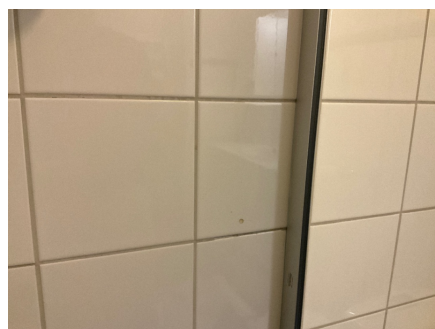
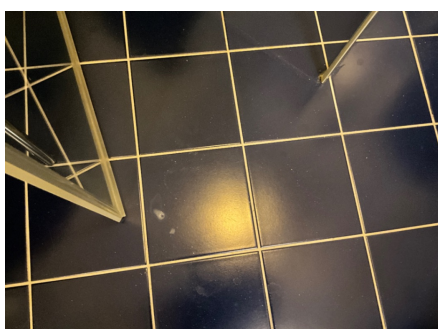
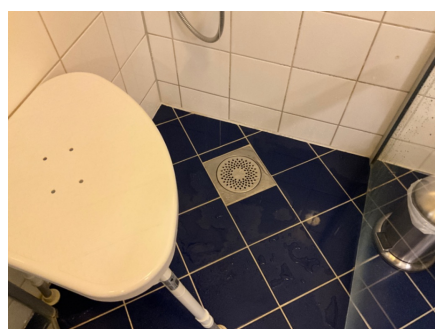
- Eldre sluk i kombinasjon med tettesjikt (belegg) fra byggeår. Forventet brukstid er oppbrukt.
- Avvik i fallforhold. Tilnærmet flatt gulv.
- Hull etter tidligere innfesting av dusjdører i dusjsone.
- Sår/slitasje på fliser.

- Våtrommet må oppgraderes for å tåle normal bruk etter dagens krav.
- Tilstandsgrad er gitt på bakgrunn av en samlet vurdering av alder på membran og slukløsning, sett i kombinasjon med de øvrige avvikene. Forholdene medfører økt risiko for lekkasje og fuktskader, og badet vurderes som teknisk utdatert etter dagens krav. Det er derfor ikke foretatt en detaljert vurdering av hver enkelt bygningsdel.

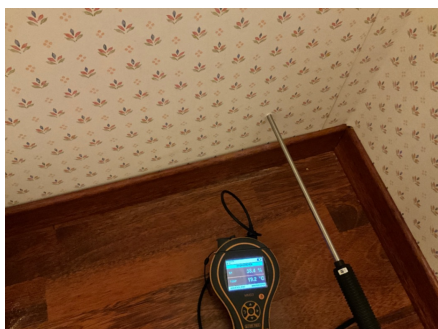
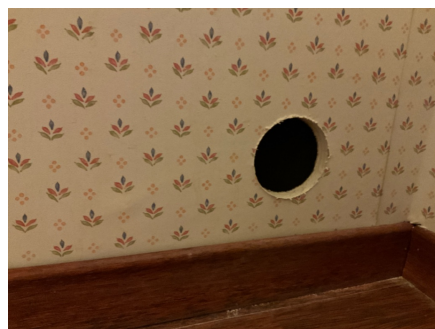
## 4. ETASJE > BAD (4,7 M<sup>2</sup>)

Det ble foretatt hulltaking fra tilliggende rom mot dusjsone, uten å avdekke unormale fuktforhold.

Relativ luftfuktighet ble målt med probe. Den viste relativ luftfuktighet på 38,4% ved en temperatur på 19,2 grader.

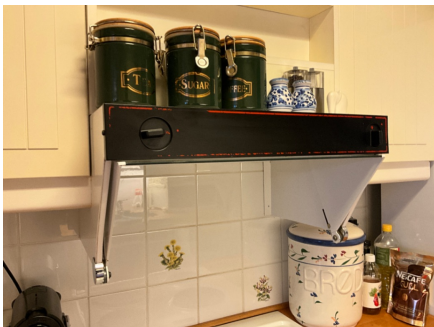
- Det er påvist andre avvik:
- Eldre ventilator med ukjent restlevetid.

- Andre tiltak:
- Det bør påregnes oppgradering av ventilator.
