# Tilstandsrapport

📍 Toftes gate 29 B, 0556 OSLO

# gnr. 228, bnr. 533, snr. 12

Befaringsdato: 05.08.2025

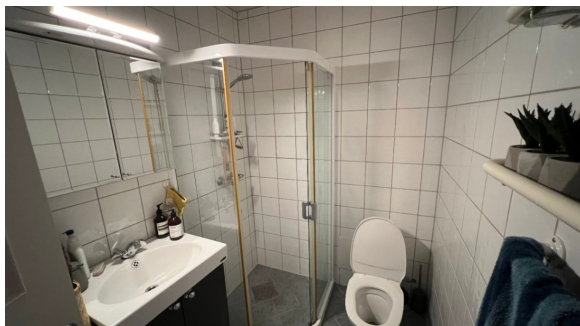
## 4. ETASJE > BAD

Det bør tas stilling til om fallforhold og flisdekke bør utbedres ved neste rehabilitering eller ved behov for inngrep i gulvkonstruksjonen. Dagens forhold anses funksjonelle, men avviker fra gjeldende anbefalinger.

Ved dusjing i kabinett reduseres risikoen for fuktbelastning på omkringliggende konstruksjoner, til tross for avvikende fallforhold og plassering av sluk

Det anbefales at det dusjes i dusjkabinett med kontrollert rørføring til sluk, inntil baderommet moderniseres.

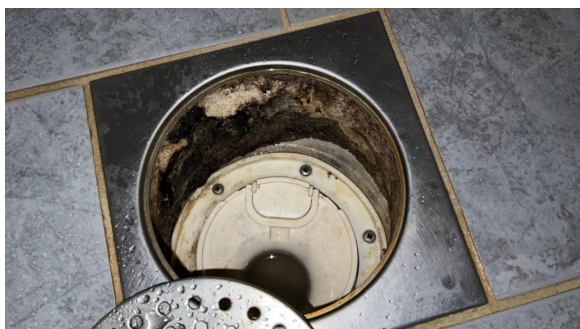
## 4. ETASJE > BAD

Det ble rutinemessig søkt etter fukt på typisk fuktutsatte steder (på innredning) med fuktindikator (Protimeter SM) på befaringen og det var ingen indikasjoner på fukt på befaringstidspunktet.

- Elektrisk avtrekksvifte bør monteres for å lukke avviket.

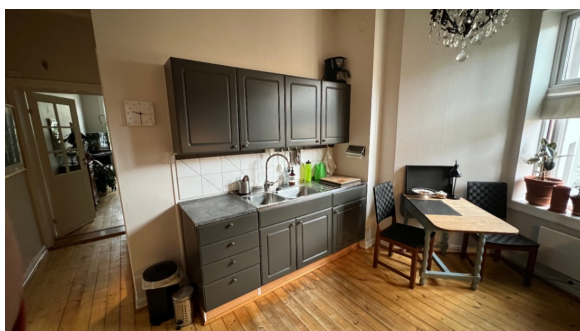
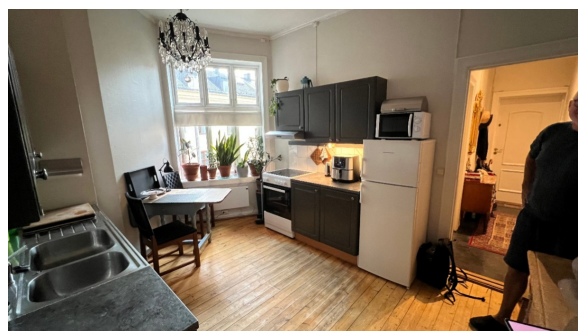
## 4. ETASJE > KJØKKEN

- Det er påregnelig med utskiftning/utbedringer av kjøkkeninnredningen.

Selve innredningen er fullt brukbar, og eventuelle tiltak bør derfor vurderes ut fra kjøpers estetiske preferanser og forventninger til overflatekvalitet. Dette innebærer at det ikke nødvendigvis er behov for funksjonelle utbedringer, men kosmetiske forbedringer kan være aktuelle dersom kjøperen legger vekt på visuelle detaljer.

Selv om det ikke var et krav da kjøkkenet ble installert, anbefales det nå generelt å installere vannstopper med sensor og magnetventil samt en komfyrvakt for økt sikkerhet og forebygging av skader.

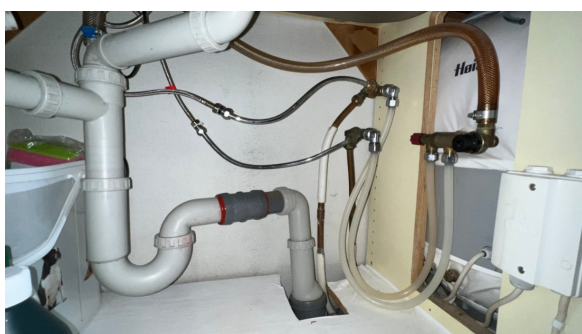
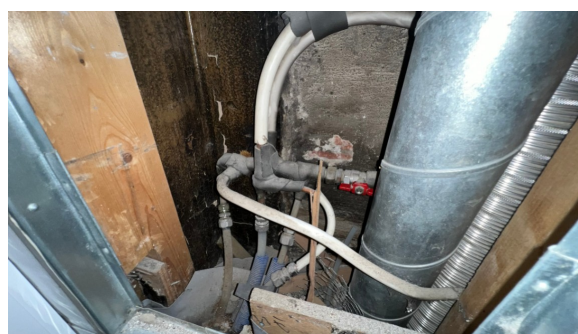
- Mer enn halvparten av forventet brukstid er passert på innvendige vannledninger.
- Det er avvik:

I sjakt på baderommet hvor rørstokk er montert er det ikke etablert lekkasjesikring, eller sikker avrenning. Ved en evt lekkasje kan vann bli liggende og lage skade på omkringliggende konstruksjoner.

Det anbefales å ettermontere lekkasjesensorer med automatisk vannstoppventil på kjøkken og i området rundt varmtvannsbereder, samt i sjakt på baderom i samsvar med gjeldende forskriftskrav.

Dette for å sikre at eventuelle lekkasjer oppdages raskt og ikke medfører skade på bygningsdeler.
