Lille Damsgårdsveien 59

Tilstandsrapport

Eierskifte

Rapportdato: 15.5.2026 (Gyldig til 15.5.2027)

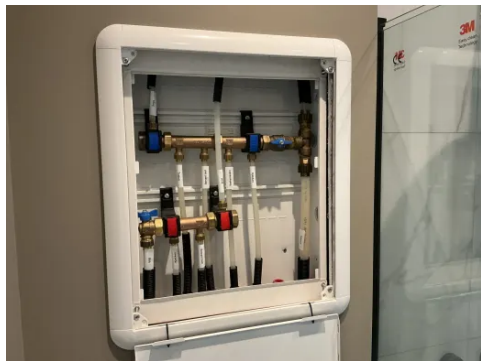
6.6 Vannledninger

Type anlegg	Rør i rør system
Er det utført arbeider på anlegget etter byggeår?	Ja
Se «tiltak» for mer informasjon vedr oppgraderinger.	
Er det etablert fordelerskap?	Ja
Er det manglende vannstoppesystem i tilknytning til, eller manglende avrenning til sluk/avløp fra fordelerskap?	Nei
Har vannrør nådd en alder som gir økt risiko for skader eller følgeskader?	Nei
Er det manglende isolering av vannrør hvor det er risiko for frost eller kondens?	Nei
Er det registrert tegn til lekkasjer eller skader på vannrør?	Nei
Er det redusert vanntrykk ved prøving av to tappesteder samtidig?	Nei
Er det manglende tilgjengelighet til stoppekran?	Nei
Er det dårlig funksjon på stoppekran?	Nei
Oppsummering av vannledninger	
TG-1	
Ikke funnet nevneverdige avvik basert på visuell kontroll. Kontrollen er avgrenset til innvendig i leiligheten, og kontrollen stopper ved veggjennomføringer.	
Mrk: Vannskapet er plassert i våtsone ved dusj. Selge skapet er ikke godkjent for plassering i våtsone og det mangler derfor godkjent tettesjikt mot dusjsonen. Se kommentar og vurdering av dette under våtrom/bad.

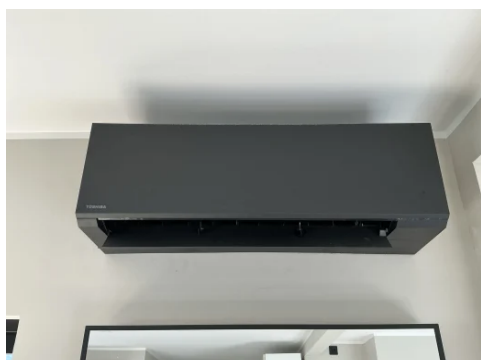
6.8 Varmesentral

Type anlegg	Varmepumpe
Luft til luft varmepumpe.	
Er det utført arbeider på anlegget etter byggeår?	Ja
Se «tiltak» for mer informasjon vedr oppgraderinger.	
Når var siste service på anlegget?	
Det er ikke framlagt noen dokumentasjon på gjennomført service.	
Totalvurdering av varmesentral	TG-1
Ikke funnet nevneverdige avvik basert på visuell kontroll.

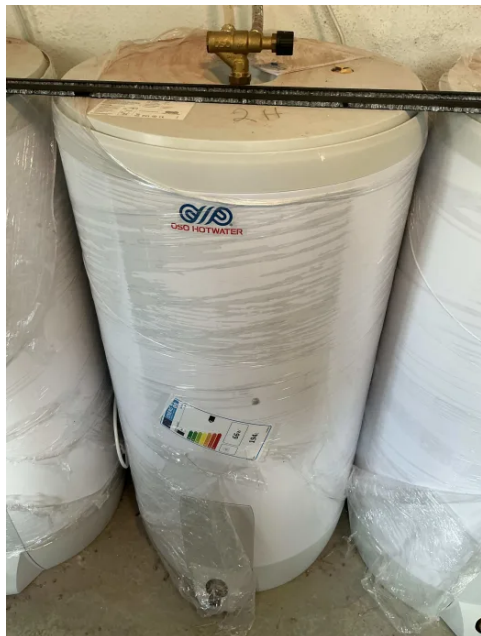
6.9 Varmtvannsbereder

Ikke funnet nevneverdige avvik basert på visuell kontroll.

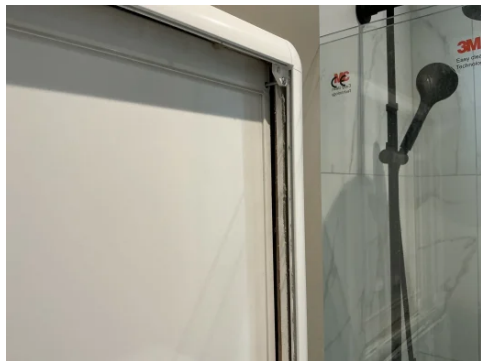
Mangler fuktsikring ifm vannskap.

Vannskap er plassert i våt sone på badet (ved dusj). Det er ikke benyttet vannskap som er godkjent for plassering i dusjsone samt det mangler lekkasjesikring mellom vegg og vannskap (TG 2).

TG 2 pga manglende lekkasjesikring ifm vannskap.

Anbefaler lokal utbedring av vannfordelerskap for å sikre vanntett løsning.
