# Tilstandsrapport

Rekkehus

Uglevegen 3 C, 2032 MAURA

Befaringsdato: 26.01.2026

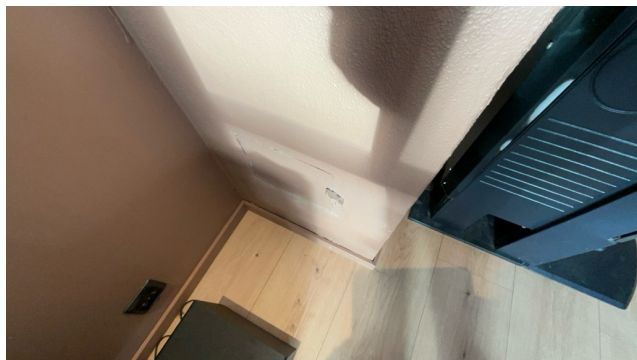
Ildfast plate mangler på gulvet under sotluke/feieluke på pipe.

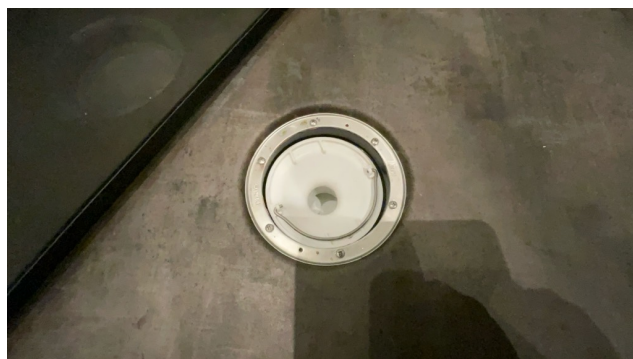
- Det er påvist at høydeforskjell fra topp slukrist til gulv/synlig topp membran ved dørterskel er mindre enn 25 mm.
- Det er påvist avvik i fallforhold til sluk i forhold til krav i forskrift på byggetidspunktet.

- Til tross for avviket i fall/høydeforskjell til sluk, vil gulvet fortsatt kunne lede vann mot sluket, men med redusert effektivitet. Dette kan potensielt øke risikoen for vannansamling i enkelte områder av badet.

Kontroll av sluk.

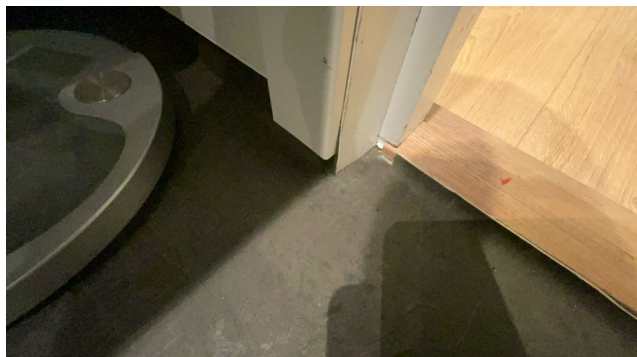
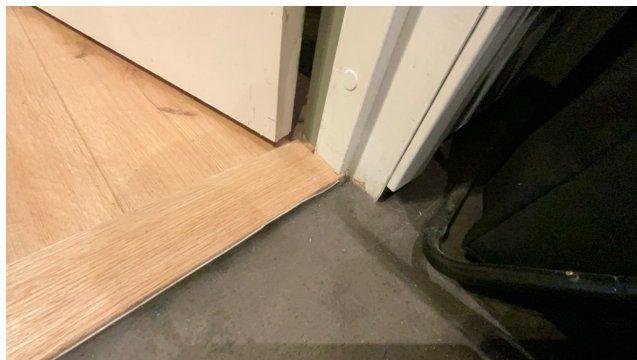
Stedvis synlige avvik på avslutninger på gulvbelegg. Ingen dokumentasjon på belegget foreligger.

Synlige avvik rundt dørterskler.

Dokumentasjon bør innhentes. Lokale utbedringer rundt baderomsdør bør utføres.

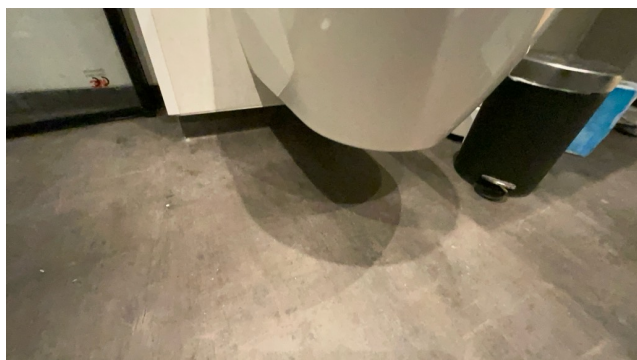
- Det er ikke påvist tilfredsstillende løsning for å synliggjøre lekkasje fra innebygget sistene.

- Uten dreneringsløsning/lekkasjesikring kan lekkasjer pågå over lang tid uten å bli oppdaget. Dette kan føre til omfattende fuktskader i omkringliggende byggematerialer.

Lekkasjespalte på innebygget sistene bør opparbeides.

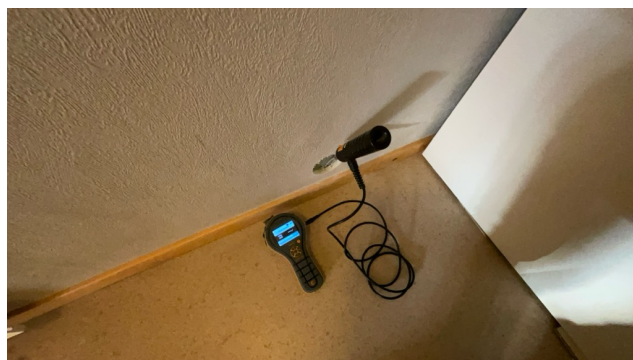
Hulltaking er foretatt uten å påvise unormale forhold. Hulltaking er foretatt ved/i Bod.

Utført hulltaking.

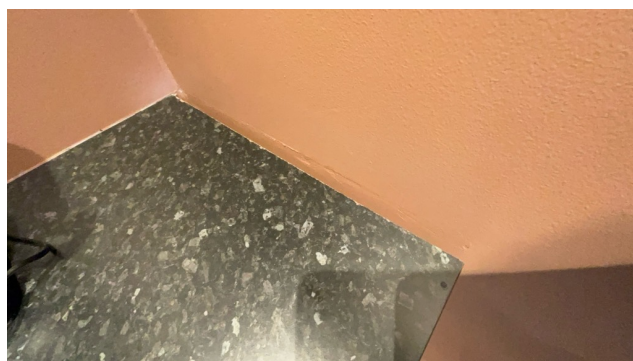
- Det er påvist skader på overflater/kjøkkeninnredning utover normal slitasjegrad.

Benkeplate er ikke helt ut til vegg.

- Det må påregnes lokal utbedring/utskiftning.

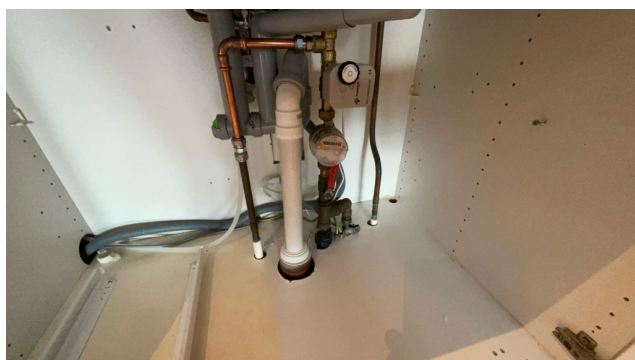
- Det er ikke behov for utbedringstiltak siden anlegget fungerer i dag, men ut ifra alder kan skader plutselig oppstå på eldre anlegg.

Besiktigelse av rørøpplagg.

Waterguard i benkeskap på kjøkken bør etableres for god sikring av lekkasjevann.

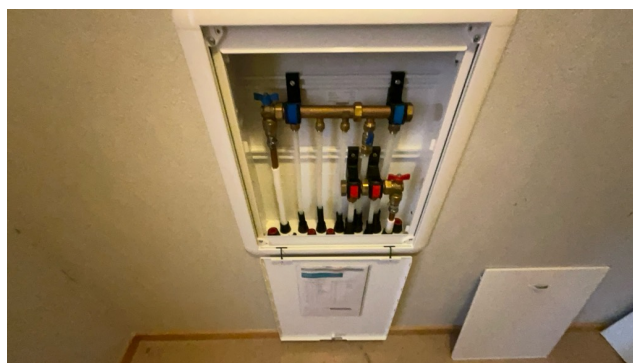
Vannrør fra 2021 av materialtype pex og kobber. Fordelerskap på boden. Waterguard i benkeskap på kjøkken for god sikring av lekkasjevann. Alder er normalt i seg selv en vurderingskriterie hva angår slitasjegrad. Videre bemerkes at bunnledninger av den årsak følgelig heller ikke er kontrollert.

Besiktigelse av rørøpplagg.
