# Heimdalsgata 5, 0561 OSLO

## Tilstandsrapport Eierskifte

Boligtype: Boligblokk

Byggeår: 1898

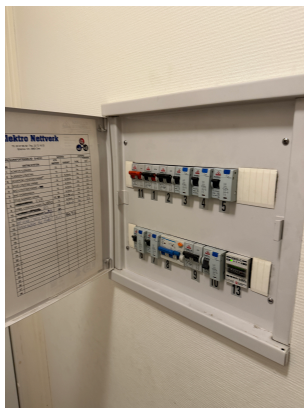
## 6.18 Elektrisk

### Oppsummering av elektrisk

TG-1

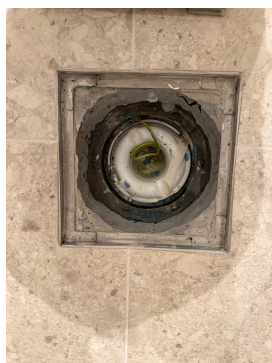
## 6.19 Avløpsrør

| <b>Oppsummering av avløpsrør</b> | <b>TG-1</b> |
| Staking kan gjennomføres via avløp til installasjoner og sluk. | |

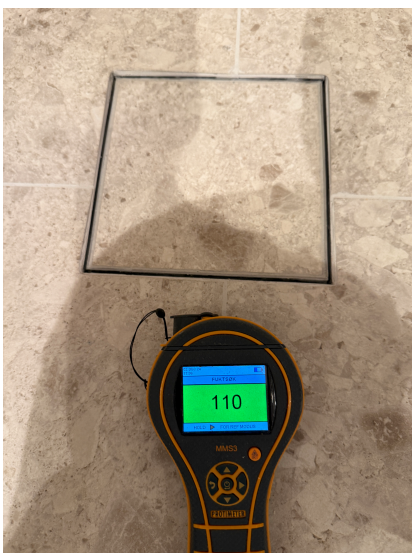
Hybel

**Hybel:** Hvite 10x10 fliser med varme på gulv, hvite 5x5 fliser på vegg, malt himling med down-light, vask med møbel under, speil.

**TG-2**

TG2 er satt pga alder på bad i hybel, og noe bom i flis i hybel.
