Heimdalsgata 5, 0561 OSLO

Tilstandsrapport Eierskifte

Boligtype: Boligblokk

Byggeår: 1898

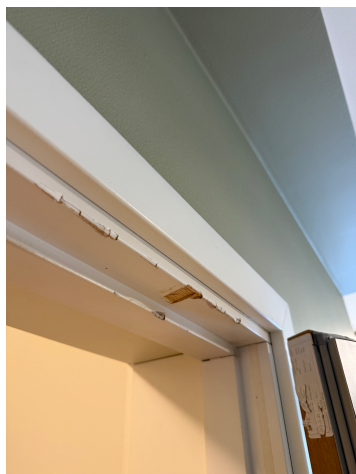
6.15 Vinduer og dører

Dører har slitasje og bruksmerker
Noe mangler på lukkehaspel til vindu i hoveddel/soverom

Tiltak ikke nødvendig annet en for estetikk.

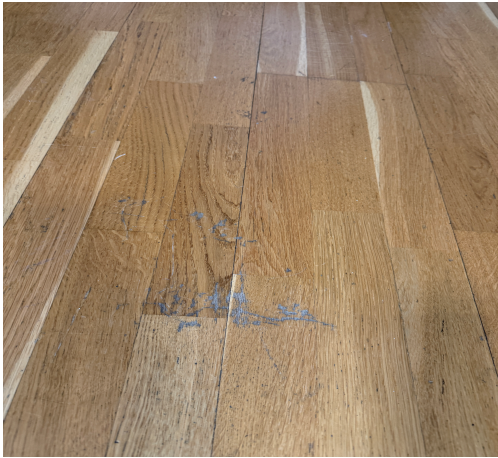
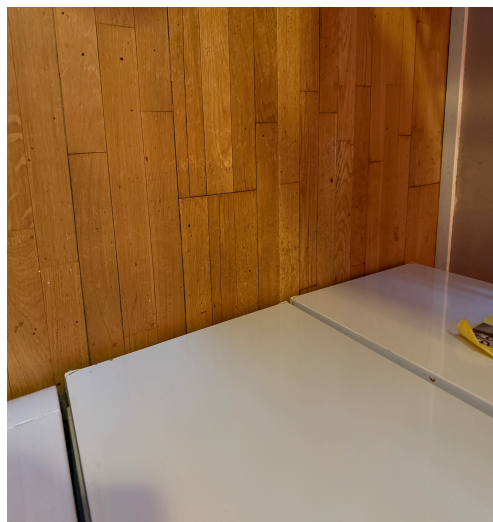
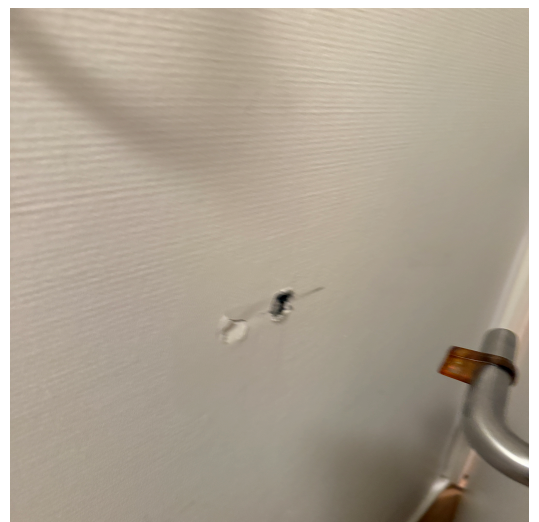
6.23 Overflater

- Det er bruksmerker på dørkarmen
- Gulv i stue og hybel har store skader
- Noe bruksmerker i lister og vegger
