# Tilstandsrapport

📍 Selma Ellefsens vei 3 J, 0581 OSLO

# gnr. 122, bnr. 501

Rapportdato: 30.04.2026

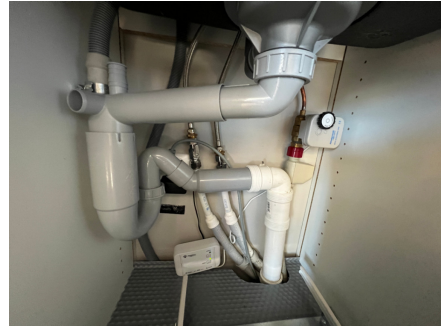
Røropplegg i kjøkkenbenk med Waterguard

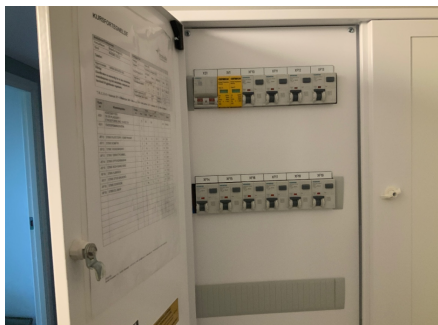
Sikringsskap med kursoversikt.
