# Tilstandsrapport

Boligbygg med flere boenheter

Munkebekksmauet 12, 5011 BERGEN

Befaringsdato: 06.03.2025

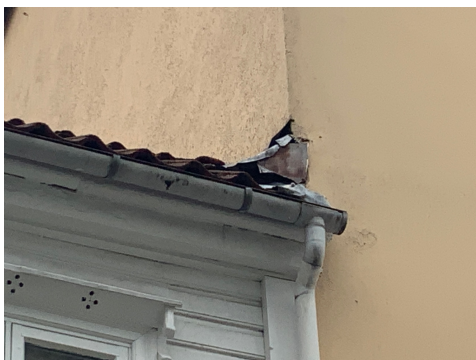
Beslag mot nabo bør kontrolleres for tetthet (bildet er tatt i front av bolig).  
Det vil være naturlig å sjekke/montere nye beslagsløsninger ved ny tekking.

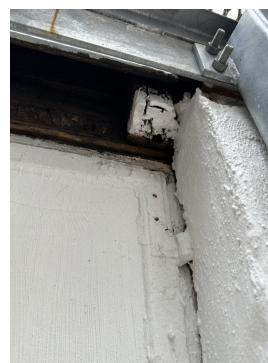
- Det er påvist råteskader i veggkonstruksjonen.
- Det er påvist spredte råteskader i bordkledningen.

Trekledning/ vannbrett nede langs kledning har råteskader.  
Det ble observert råteskader i tømmerkonstruksjon/ kledning.

Bildet viser råteskade i nedre del av tømmerkonstruksjon (bildet er tatt over gammelt vindu i bakgården). Tømmerkonstruksjonen er nesten 200 år.

- Konstruksjonene må sikres mot råt, sopp og skadedyr.

Skifte råteskadet trekledning.

**Kostnadsestimat: 50 000 - 100 000**

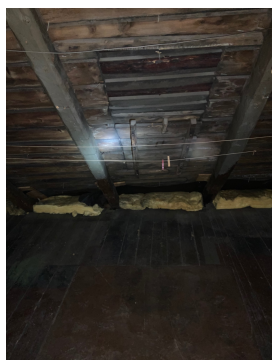
Bildet viser blant annet tidligere åpning i yttertak. Ved å henvende seg til plan- og bygningsetaten hos Bergen kommune, kan man sjekke om det kan settes inn takvindu uten å søke.

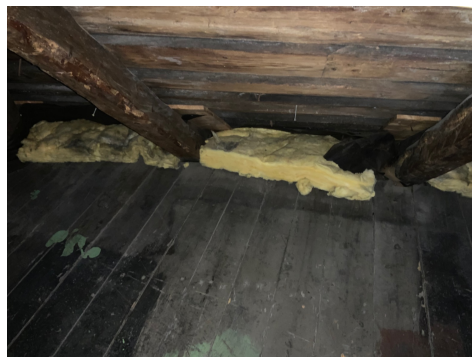
Det er dyttet isolasjon ved takraft (overgang gulv/ tak).

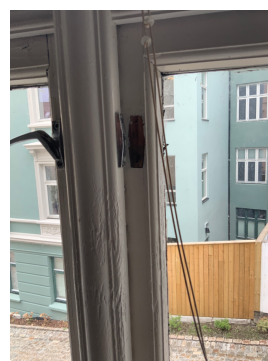
Mangler vindushaspe.

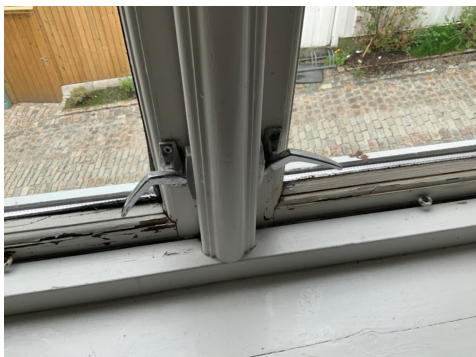
Noen vinduer har behov for vedlikehold innvendig grunnet fuktmerker.

Kan skyldes kondens, kombinert med åpen posisjon ved regn.

Fuktmerker kan skyldes kondens. Det anbefales tilfredsstillende ventilasjonsløsning i leilighetene

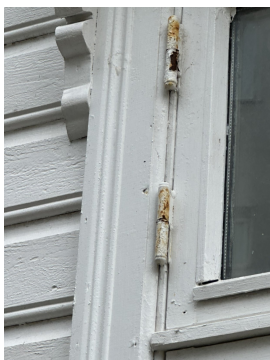
Rust på vindushengsler.

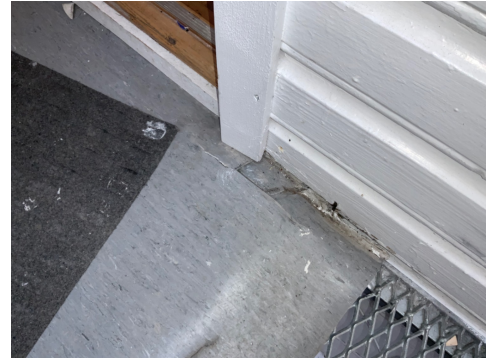
- Det er avvik:  
Gulvbelegg er sprukket opp ved inngang til leilighetene i andre etasje.

Gulvbelegg i fellesområdet utenfor leilighetene i andre etasje; sprukket opp.

- Tiltak:  
Utbedre/ sveise på nytt belegg i utsatt område.

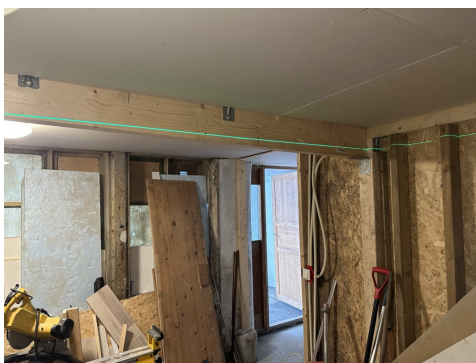
- Målt høydeforskjell på over 20 mm innenfor en lengde på 2 meter.  
Tilstandsgrad 3 gis med bakgrunn i standardens krav til godkjente måleavvik.

- Målt høydeforskjell på over 30 mm gjennom hele rommet. Tilstandsgrad 3 gis med bakgrunn i standardens krav til godkjente måleavvik.
- Stikk kontroll høydeforskjell i leilighet H0201: Høydeforskjell på 3,3 cm. gjennom stue/ kjøkken. 4,5 cm. skjevt på soverom målt innenfor en lengde på 2 meter.
- Alle leilighetene har avvik når det gjelder høydeforskjell. Dette kan forventes da huset nærmest Munkebekksmauet nærmer seg 200 år, og tidligere rehabilitering ikke har tatt hensyn til skjevhetene.
- Stikk kontroll høydeforskjell leilighet H0202 (bakbygg): 3 cm. og 4,5 cm.

Montert bærebjelke/ drager i fellesområder, 1 etg. Denne er montert skjevt for å følge bjelkelaget. Den "hviler" på en stålvinkel. Det må monteres understøttelse for drageren.

- For å få tilstandsgrad 0 eller 1 må høydeforskjeller rettes opp. Ytterligere undersøkelser må foretas for å få kartlagt omfanget for utbedring.
- Estimert beløp gjelder rapport i forbindelse med omfang av skjevheter/ avretting. Dette kan vurderes ved en eventuell fremtidig rehabilitering av gulvene.

**Kostnadsestimat: 10 000 - 50 000**

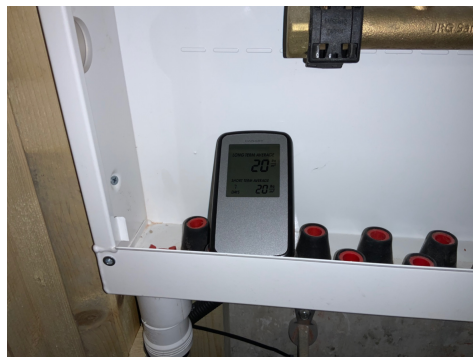
Bildet viser pågående radonmåling i første etg./ fellesområder. Verdiene på bildet viser 20 beq/ m³ som er langt under grenseverdiene for tiltak (mellom 100 og 200 beq/ m³.).

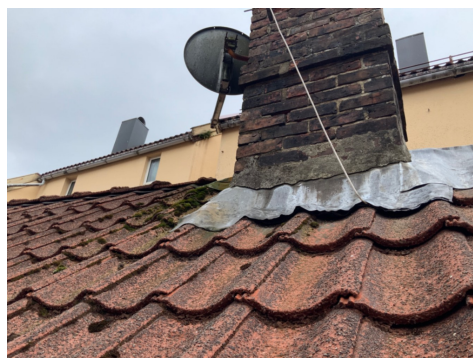
Bildet viser teglsteinspipen og overgangen med blyteking pipe/ betongtakstein.

Det anbefales å behandle pipe/ bly for å være i forkant på eventuelle lekkasjer.

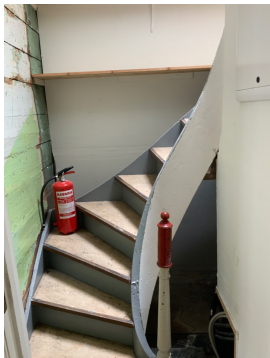
Leilighet H0201; malt tretrapp mellom andre etg. og loft. Mangler håndløper og rekkverk.

- Håndløper bør monteres, men det var ikke krav på byggetidspunktet.
- Rekkverk må monteres for å lukke avviket.

Kostnadsestimat: Under 10 000

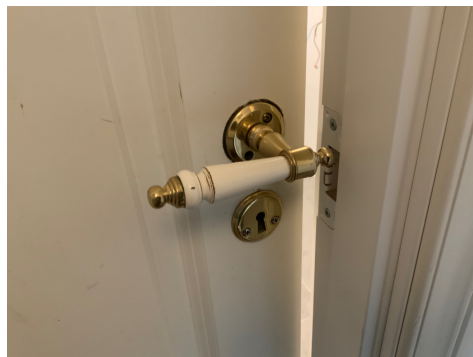
Låsedeksel bør festes.

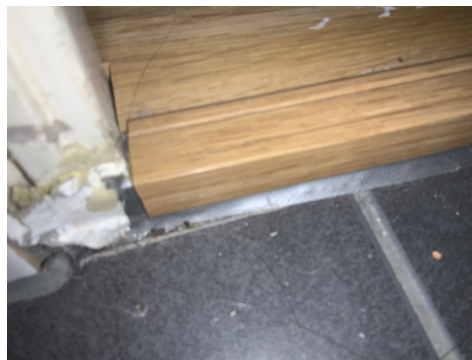
- Det er påvist sprekker i fliser.
- Det er avvik:

Bildet viser overgang gulvflis/ dørterskel/ (avsluttet med tape). Ved dørlist er det fuget.

- Tiltak:
- Det må gjøres tiltak for å utbedre avviket.

Anbefales nærmere undersøkelse for videre tiltak.

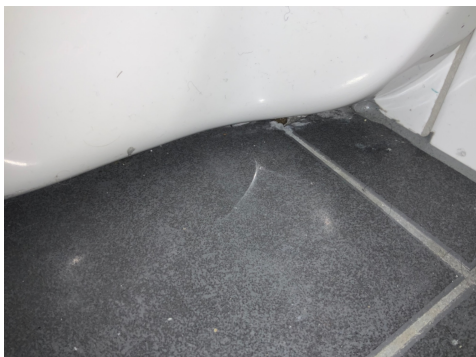
Vegghengt toalett er montert ned i/ under keramisk gulvflis.

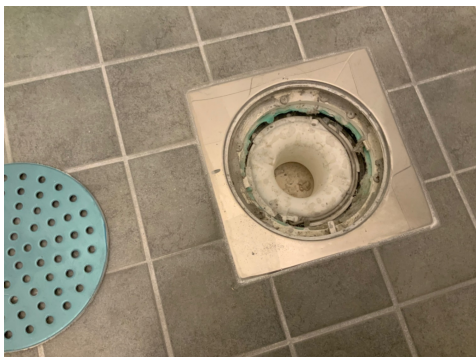
Plastsluk. Synlig klemring. Sluket må rengjøres. Det må sjekkes at vannlåsen løser enkelt for rengjøring.

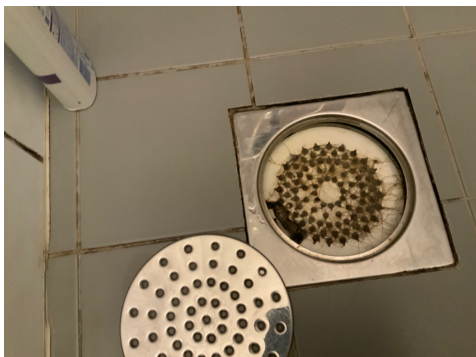
Plastsluk (bør rengjøres).

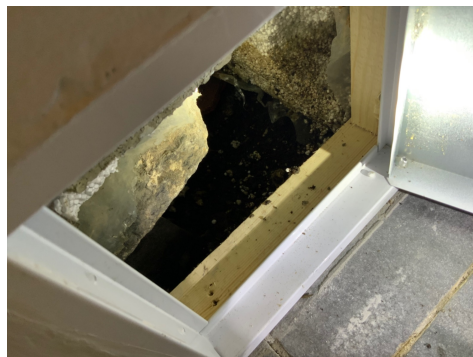
Det ble inspisert fra inspeksjonsluke i fellesgang. Noe fukt i jordsmonn under bad, og noe fukt over jordsmonn, på befaringsdagen.

Inspeksjonsluke, fellesgang; fukt kan stamme fra jordsmonn, men det bør utelukkes at det ikke er fukt utenfra inn i konstruksjonen/ lekkasje fra baderomsgulv.

Det anbefales nærmere kontroll for å få avdekket om det er lekkasje fra baderomsgulv eller om det er fukt fra jordsmonn under bad, eller tidligere lekkasje i overgang fasade/ tak mellombygg

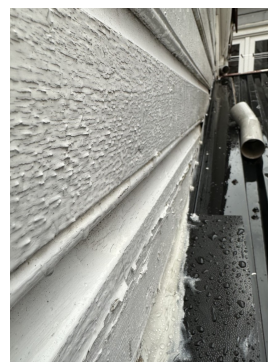
Det er montert beslag på yttervegg ved ståltrapp (befart fra rømningsstige). Dette er utført for å hindre vann mellom takoverbygg/ yttervegg.

Det må lages en tilfredsstillende tettelse mot vegg for å unngå at vann renner bak beslag.

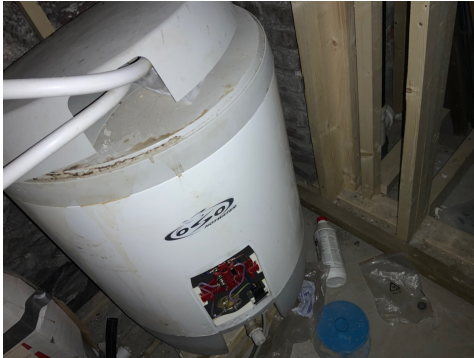
Leilighet H0202; varmtvannsbereder montert i 1 etg./ fellesområder.  
Plasseringen er midlertidig.

- Det bør etableres tilfredsstillende el-tilkobling etter gjeldende forskrift.

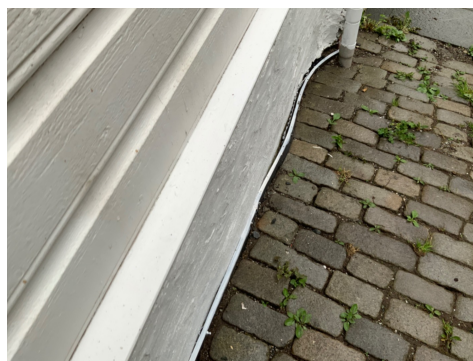
Knotteplast/ fuktsikring langs yttervegg ved hovedinngang. Mangler toppplast for beskyttelse av konstruksjonen.
