# Østaveien 77B, 1476 Rasta

## Tilstandsrapport Eierskifte

Boligtype: Bolig

Byggeår: 2001

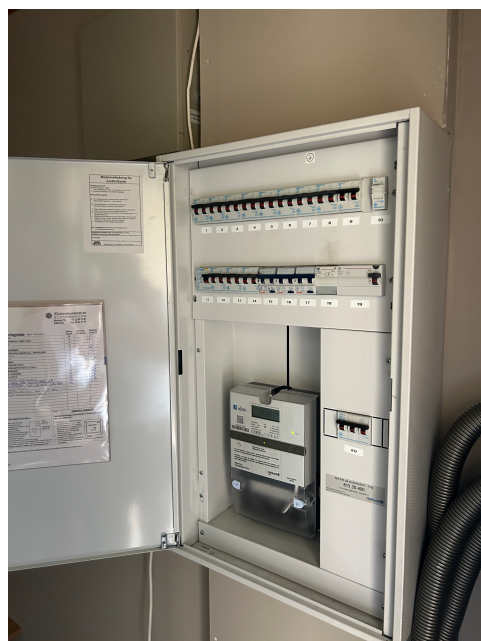
Sikringsskap med automatsikringer er plassert i gang.

Sikringsskap plassert i gang.

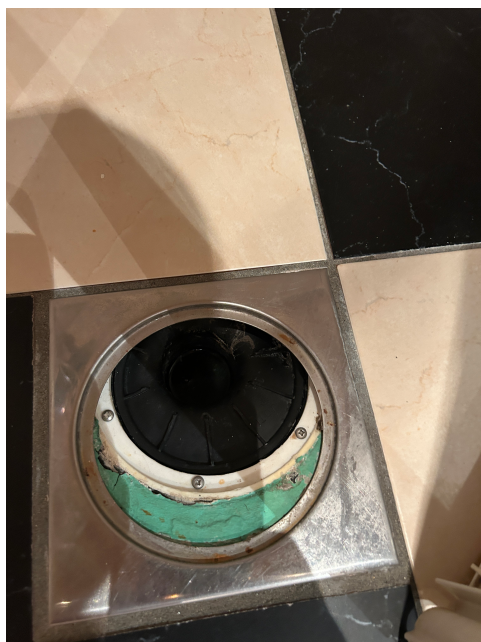
| Oppsummering av overflater | TG-2 |
|---|---|
| Gulvet har fall til sluk, men dette er mindre enn referansenivået.<br>Det er ikke tilfredsstillende høydeforskjell mellom topp sluk og topp tettesjikt ved dør. | |

Sluk på bad i kj.etasje

| Oppsummering av overflater | TG-2 |
|---|---|
| Badet fungerer til dagens bruk, men pga påviste forhold anbefaler jeg jevnlig kontroll av overflater, og forsiktig bruk med fritt vann. Det bør vurderes etablering av lekkasjestopper som en ekstra sikkerhet (endrer ikke TG). For dette badet kan det ved en lekkasjesituasjon kunne oppstå skader på tiliggende rom. | |

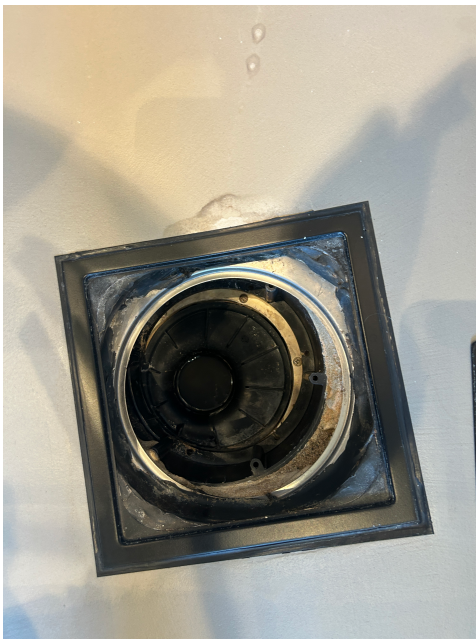
Sluk på bad i 2.etasje.
