# Tilstandsrapport

Boligbygg med flere boenheter

Nils Lauritssøns vei 3, 0854 OSLO

Befaringsdato: 01.09.2025

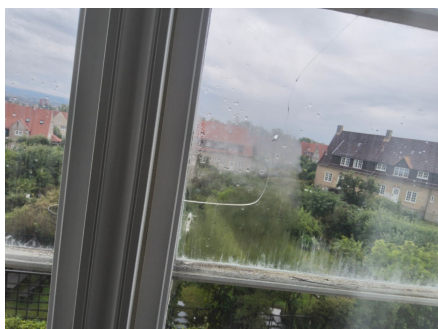
- Det er påvist noen glassruter som er punktert eller sprukne.
- Det er påvist andre avvik:

Eldre vinduer krever jevnlig vedlikehold for å opprettholde funksjon og levetid. Det bør påregnes gradvis utskifting eller oppgradering på sikt for å oppnå bedre isolasjon, redusere varmetap og sikre god tetthet. Eventuelle skader, trekk eller kondens bør følges opp og utbedres fortløpende

- Andre tiltak:
- Vinduer med punkterte/sprukne glass må påregnes skiftes ut, enten hele vinduet eller kun selve glassene.

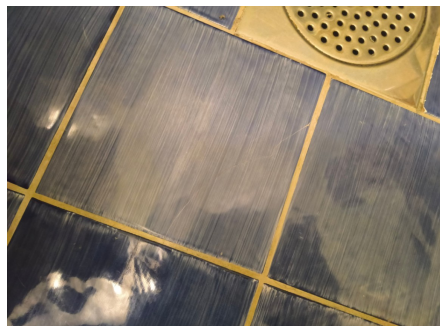
### TG 2 Sluk, membran og tettesjikt

- Eldre membraner kan over tid bli sprø og miste sin elastisitet, noe som øker risikoen for små sprekker og svekket vanntetthet. Dette kan resultere i at vann trenger gjennom gulv eller vegger og inn i underliggende konstruksjoner. Følgen kan bli skjulte fuktskader, råte eller muggvekst, som ofte er kostbart å utbedre.

- Det anbefales jevnlig tilsyn og å planlegge for utskifting eller rehabilitering på sikt, da nøyaktig tidspunkt for når membranen svikter er vanskelig å fastslå
