# Tilstandsrapport

Boligbygg med flere boenheter

Sinsenveien 51 C, 0585 OSLO

Befaringsdato: 10.03.2025

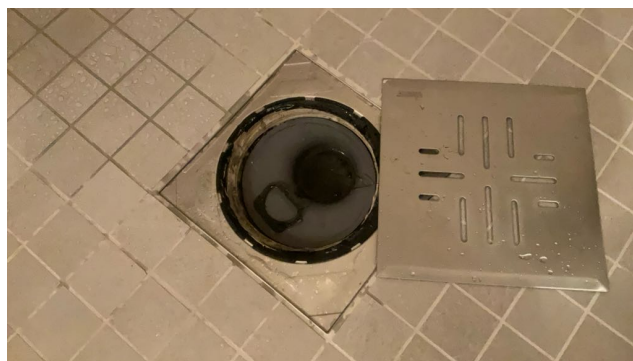
Sluk med klemring og synlig membranmansjett.

Sluk.

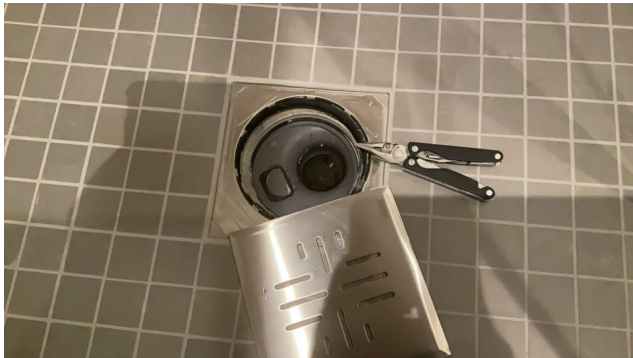
Sluk med klemring og synlig membran.

Sluk.

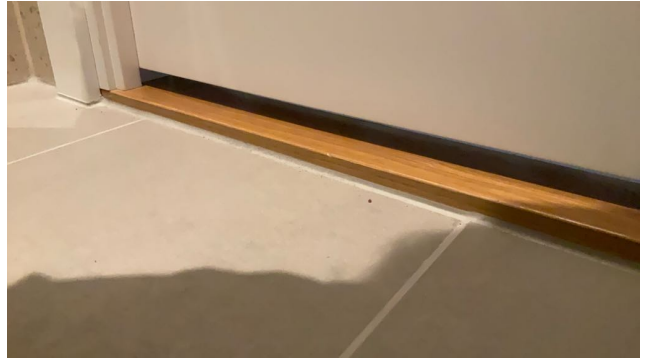
Avtreksventil tilkoblet balansert ventilasjon. Overstrømmingsspalte under baderomsdøren.

Overstrømming under døren.

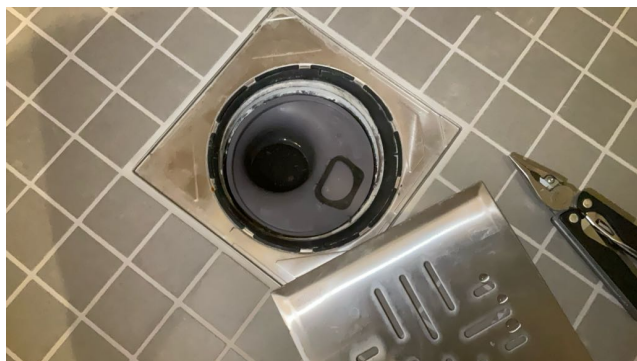
Plastsluk med klemring.

Sluk.

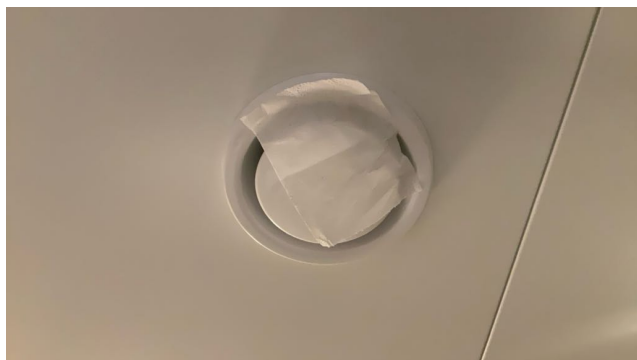
Avtreksventil tilkoblet balansert ventilasjon. Overstrømmingsspalte under baderomsdøren.

Test av avtrekk. Papiret henger.
