# Tilstandsrapport

Oskar Braatens gate 4 A, 0474 OSLO

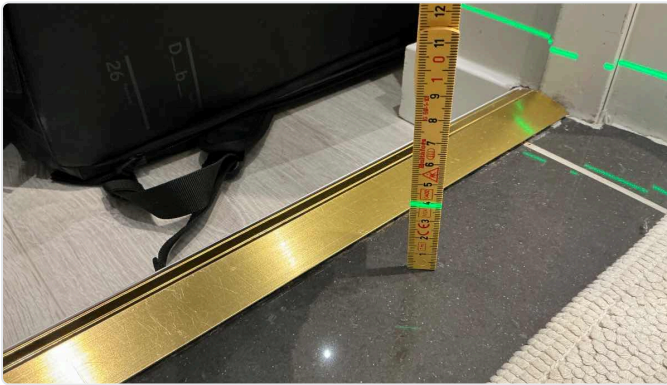
- Det er registrert bom (hulrom) under enkelte fliser. I kombinasjon med riss eller sprekker i stive fuger kan dette tyde på bevegelser i underlaget, redusert vedheft og fuktpåkjenning over tid. Hulrom kan over tid føre til at fliser løsner eller sprekker.
- Høydeforskjellen mellom topp slukrist og ferdig gulv ved dørterskelen er under anbefalt 25 mm. Dette gir usikkerhet om membranen har tilstrekkelig høyde ved døråpningen til å holde tilbake vann. Ved lekkasje eller større vannmengder kan det være økt risiko for at vann renner ut av badet eller påvirker konstruksjonen ved terskelen.
- Det registreres svakt fall på gulvet i rommet. Dette kan føre til at vann ikke renner som forutsatt mot sluk, og at vann i stedet kan bli liggende på gulvet. Over tid kan dette øke risikoen for fuktbelastning på gulv og tilstøtende konstruksjoner.

Høyde målt ved terskel.

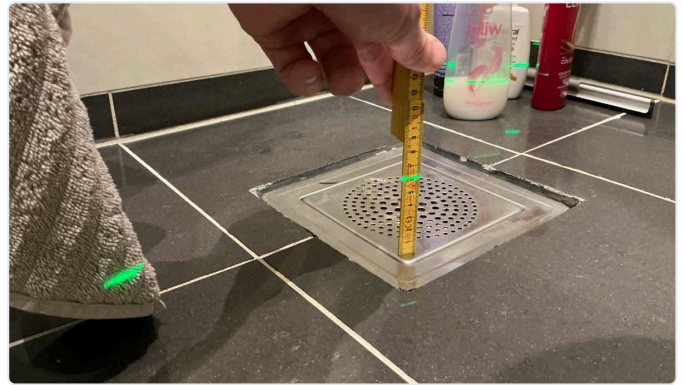
Høyde målt topp slukrist.

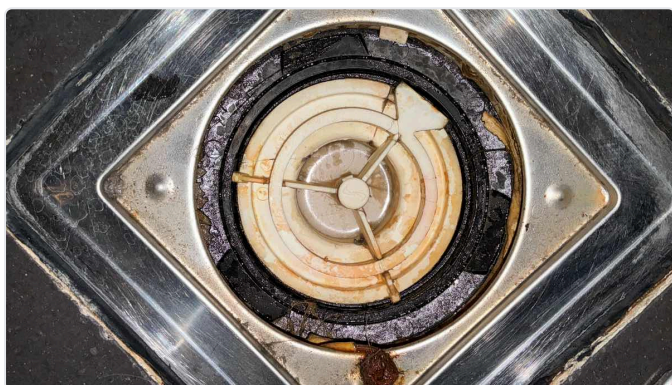
- Det foreligger ingen dokumentasjon på utført vanntetting, og det ble heller ikke observert synlige tegn til membran. Når vanntett sjikt ikke kan bekreftes, oppstår det usikkerhet om hvordan konstruksjonen er beskyttet mot fukt. At membran ikke er synlig er vanlig i enkelte typer løsninger, men forholdet ligger likevel under kriteriene for tilstandsgrad 2.

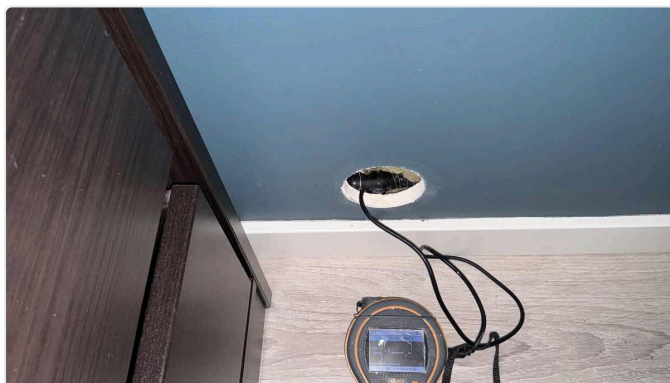
Det er undersøkt om våtrommet kan ha en fuktskade gjennom hulltakning på utsiden av badet. Fuktmåler med piggelektrode er benyttet i veggkonstruksjonen, og det er gjort en visuell inspeksjon nær hullet. Målemetoden må ansees som en stikkprøvekontroll, og gir ingen garanti for andre deler av konstruksjonen. Resultatet påvirkes av valg av målested, dybde, tidligere bruk av rommet og oppbygning.

Under 6 vektprosent.

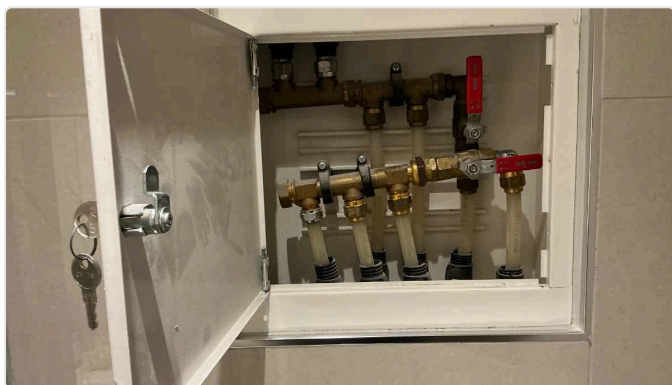
- Kursene i rør-i-rør-systemet er ikke merket i fordelerskapet. Hver kurs skal være tydelig merket slik at det er enkelt å identifisere og eventuelt stenge eller skifte ut riktig rør ved vedlikehold eller lekkasje. Når merkingen mangler, kan feilsøking ta lengre tid og risikoen øker for at feil kurs stenges ved en vannlekkasje. Forholdet bør utbedres ved å merke kursene tydelig.
