# Tilstandsrapport

TOMANNSBOLIG OVER 2 PLAN MED  
TERRASSER I HAGE

Solkroken 18, 0664 OSLO

# gnr. 139, bnr. 41, snr. 1

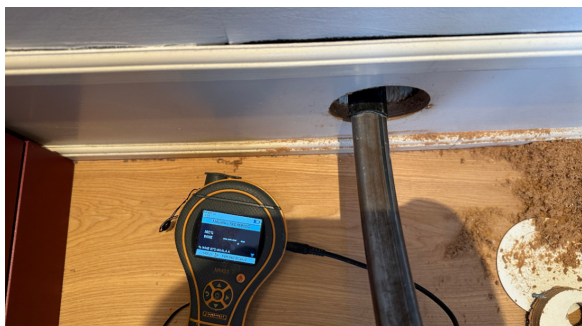
## UNDERETASJE > BAD

Bemerkning:  
Det er registrert stedvis mindre riss i flisfuger.  
Spekk/riss i fliser i våtrom har i utgangspunktet liten betydning for funksjonaliteten på badet så sant membransjikt bak fliser er tett.  
Ellers har overflater har normal og forventet bruksslitasje.

Bemerkning:  
Det er registrert stedvis mindre riss i flisfuger.  
Spekk/riss i fliser i våtrom har i utgangspunktet liten betydning for funksjonaliteten på badet så sant membransjikt under flisene er tett.  
Normal og forventet bruksslitasje er observert på fliser og flisfuger.

Det bemerkes at rommet oppfattes som funksjonelt med dagens bruk, men endret bruk med større fuktbelastning enn i dag kan fremprovosere avvik og på den måten fremskynde behovet for modernisering.

Men membran kan ikke lengre garanteres.

Konsekvens - Når tettesjiktet har passert over halvparten av forventet levetid, øker risikoen for fuktskader og lekkasjer over tid. Ved endret bruk eller økt fuktbelastning kan eksisterende løsninger svikte, og behovet for full oppgradering av badet kan oppstå tidligere som følge.

- Oppgradering av badet vil være naturlig ved eventuell modernisering og må til for å lukke avviket.

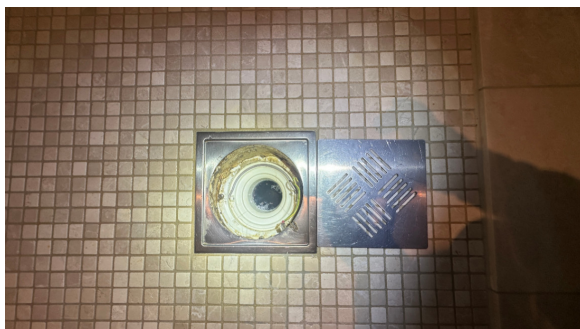
## UNDERETASJE > BAD

### Sanitærutstyr og innredning

- Det er ikke påvist tilfredsstillende løsning for å synliggjøre lekkasje fra innebygget sisterner.

- Uten dreneringsløsning/lekkasjesikring kan lekkasjer pågå over lang tid uten å bli oppdaget. Dette kan føre til omfattende fuktskader i omkringliggende byggematerialer.

Konsekvensen er at eventuelt lekkasjevann fra toalettet ikke blir raskt synliggjort samt ledet til sluk uten følgeskader.

Det bør vurderes hvilken løsning som er mest hensiktsmessig for å lukke avviket, eksempelvis lekkasjevarsler eller lekkasjespalte.
