# Tilstandsrapport

TOMANNSBOLIG OVER 2 PLAN MED  
TERRASSER I HAGE

Solkroken 18, 0664 OSLO

Befaringsdato: 22.01.2026

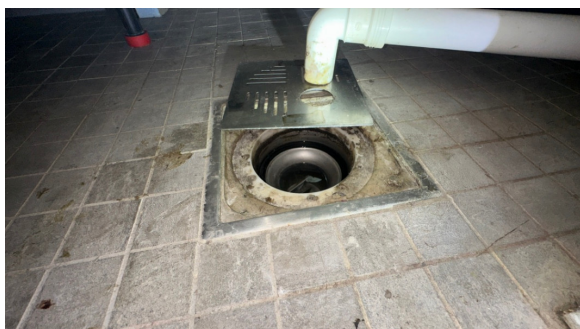
### TG 2 Sanitærutstyr og innredning

- Det er ikke påvist tilfredsstillende løsning for å synliggjøre lekkasje fra innebygget sisterner.

- Uten dreneringsløsning/lekkasjesikring kan lekkasjer pågå over lang tid uten å bli oppdaget. Dette kan føre til omfattende fuktskader i omkringliggende byggematerialer.

Konsekvensen er at eventuelt lekkasjevann fra toalettet ikke blir raskt synliggjort samt ledet til sluk uten følgeskader.

Det bør vurderes hvilken løsning som er mest hensiktsmessig for å lukke avviket, eksempelvis lekkasjevarsler eller lekkasjespalte.

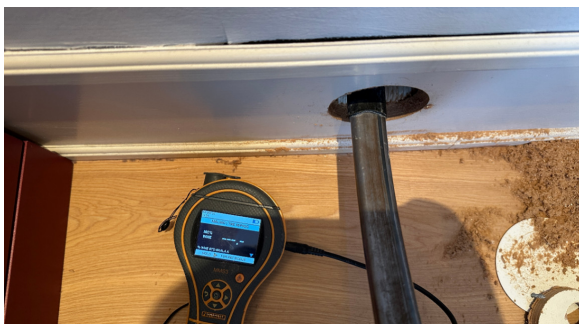
## UNDERETASJE > BAD

Bemerkning:  
Det er registrert stedvis mindre riss i flisfuger.  
Spekk/riss i fliser i våtrom har i utgangspunktet liten betydning for funksjonaliteten på badet så sant membransjikt bak fliser er tett.  
Ellers har overflater har normal og forventet bruksslitasje.

- Det er avvik:

Det bemerkes at rommet oppfattes som funksjonelt med dagens bruk, men endret bruk med større fuktbelastning enn i dag kan fremprovosere avvik og på den måten fremskynde behovet for modernisering.

Men membran kan ikke lengre garanteres.

Konsekvens - Når tettesjiktet har passert over halvparten av forventet levetid, øker risikoen for fuktskader og lekkasjer over tid. Ved endret bruk eller økt fuktbelastning kan eksisterende løsninger svikte, og behovet for full oppgradering av badet kan oppstå tidligere som følge.

- Oppgradering av badet vil være naturlig ved eventuell modernisering og må til for å lukke avviket.

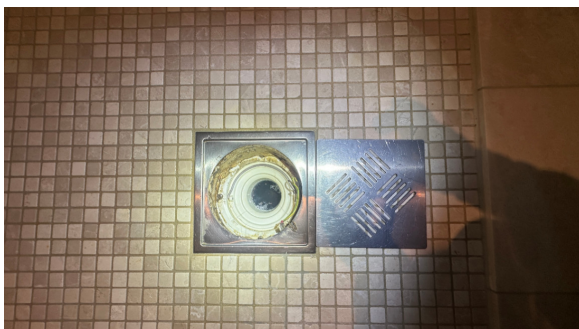
### Sanitærutstyr og innredning

- Det er ikke påvist tilfredsstillende løsning for å synliggjøre lekkasje fra innebygget sisterner.

- Uten dreneringsløsning/lekkasjesikring kan lekkasjer pågå over lang tid uten å bli oppdaget. Dette kan føre til omfattende fuktskader i omkringliggende byggematerialer.

Konsekvensen er at eventuelt lekkasjevann fra toalettet ikke blir raskt synliggjort samt ledet til sluk uten følgeskader.

Det bør vurderes hvilken løsning som er mest hensiktsmessig for å lukke avviket, eksempelvis lekkasjevarsler eller lekkasjespalte.
