# Tilstandsrapport

TOMANNSBOLIG OVER 2 PLAN MED  
TERRASSER I HAGE

Solkroken 18, 0664 OSLO

Oppdragsnr.: 22179-26022

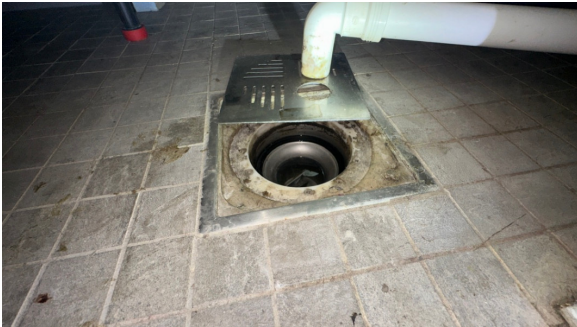
## 1. ETASJE > BAD

### TG 2 Sanitærutstyr og innredning

- Det er ikke påvist tilfredsstillende løsning for å synliggjøre lekkasje fra innebygget sistene.

- Uten dreneringsløsning/lekkasjesikring kan lekkasjer pågå over lang tid uten å bli oppdaget. Dette kan føre til omfattende fuktskader i omkringliggende byggematerialer.

Konsekvensen er at eventuelt lekkasjevann fra toalettet ikke blir raskt synliggjort samt ledet til sluk uten følgeskader.

Det bør vurderes hvilken løsning som er mest hensiktsmessig for å lukke avviket, eksempelvis lekkasjevarsler eller lekkasjespalte.

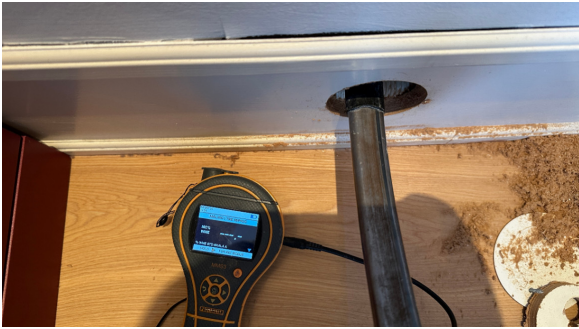
## UNDERETASJE > BAD

Bemerkningen gis som et forbehold, da eldre tettesjikt har økt risiko for svekket fuktsikkerhet og slitasje sammenlignet med nyere løsninger. Badet har nådd midtpunktet i sin tekniske levetid, og videre bruk og belastning vil være avgjørende for når det på sikt vil være behov for oppgradering for å sikre fortsatt funksjon og tilfredsstillende fuktsikring.

Bemerkning:  
Det er registrert stedvis mindre riss i flisfuger.  
Sprekk/riss i fliser i våtrom har i utgangspunktet liten betydning for funksjonaliteten på badet så sant membransjikt bak fliser er tett.  
Ellers har overflater har normal og forventet bruksslitasje.

• Oppgradering av badet vil være naturlig ved eventuell modernisering og må til for å lukke avviket.

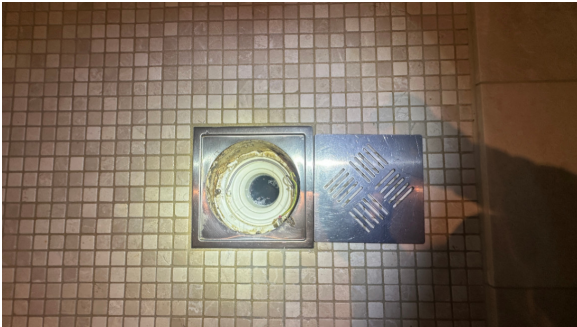
## UNDERETASJE > BAD

### ! TG 2 Sanitærutstyr og innredning

- Det er ikke påvist tilfredsstillende løsning for å synliggjøre lekkasje fra innebygget systerne.

- Uten dreneringsløsning/lekkasjesikring kan lekkasjer pågå over lang tid uten å bli oppdaget. Dette kan føre til omfattende fuktskader i omkringliggende byggematerialer.

Konsekvensen er at eventuelt lekkasjevann fra toalettet ikke blir raskt synliggjort samt ledet til sluk uten følgeskader.

Det bør vurderes hvilken løsning som er mest hensiktsmessig for å lukke avviket, eksempelvis lekkasjevarsler eller lekkasjespalte.
