# Tilstandsrapport

📍 Lillebergsvingen 10, 0662 OSLO

# gnr. 122, bnr. 139

Rapportdato: 26.06.2025

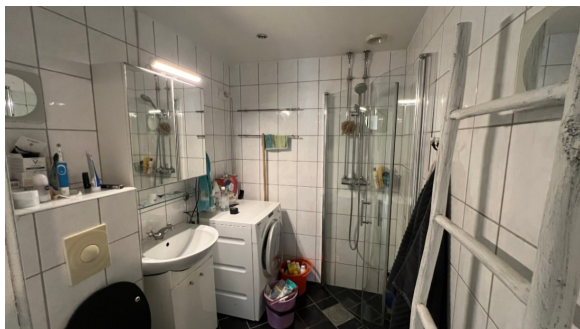
## 2. ETASJE > BAD

**Vurdering av avvik:**

- Det er avvik:

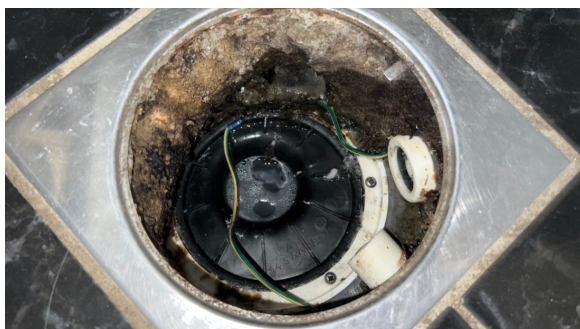
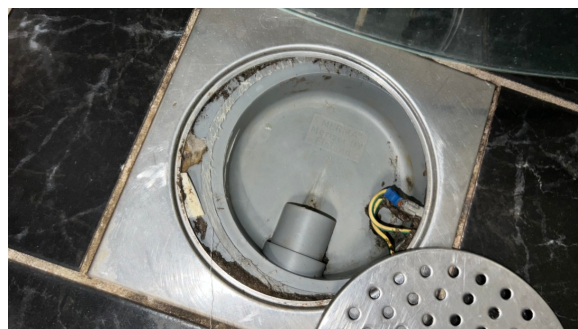
## 2. ETASJE > BAD

### Vurdering av avvik:

- Det er ikke påvist tilfredsstillende løsning for å synliggjøre lekkasje fra innebygget sisterner.

Det er også påvist svelleskader på innredning.

- Uten dreneringsløsning/lekkasjesikring kan lekkasjer pågå over lang tid uten å bli oppdaget. Dette kan føre til omfattende fuktskader i omkringliggende byggematerialer.

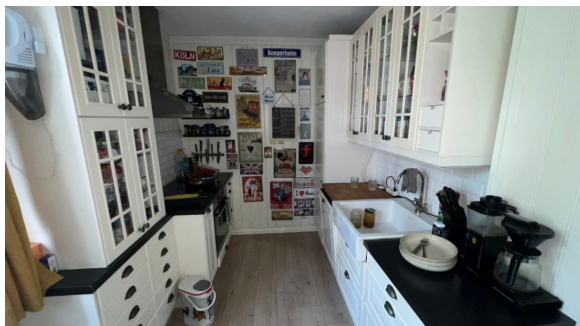
## 2. ETASJE > KJØKKEN

#### **Vurdering av avvik:**
