# Tilstandsrapport

📍 Trondheimsvegen - Jessheim 98 D,  
2050 JESSHEIM

# gnr. 135, bnr. 206, snr. 33

Befaringsdato: 12.03.2026

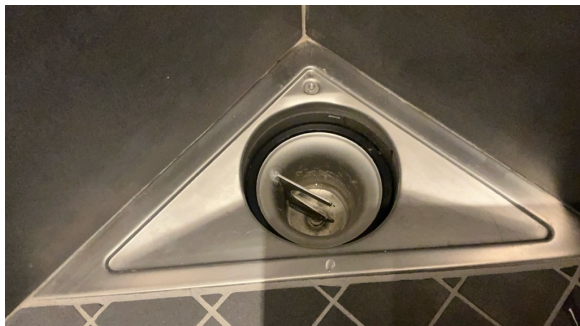
Konstruksjonen er lukket, og tettesjikt/membran i kritiske områder, herunder rundt sluk, er ikke tilgjengelig for visuell kontroll uten destruktive inngrep. Det er derfor begrensede undersøkelsesmuligheter utover det som følger av normal befarings. Tilstanden på skjulte løsninger kan ikke verifiseres, og forholdet settes derfor til TGIU.

Tilstanden på membran og skjulte konstruksjoner er ukjent. Eventuelle feil eller mangler kan ikke utelukkes. Ingen umiddelbare tiltak anses nødvendig ut fra alder og tilgjengelige opplysninger. Ved mistanke om avvik anbefales nærmere undersøkelser.

Sluk i dusjsone.
