# Tilstandsrapport

Boligbygg med flere boenheter

Iduns gate 4 B, 0178 OSLO

Befaringsdato: 05.05.2025

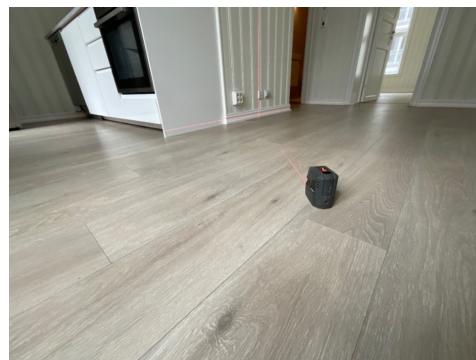
### TG 2 Etasjeskille/gulv mot grunn

**Vurdering av avvik:**  
• Målt høydeforskjell på mellom 10 - 20 mm innenfor en lengde på 2 meter. Tilstandsgrad 2 gis med bakgrunn i standardens krav til godkjente måleavvik.

**Konsekvens/tiltak**  
• For å få tilstandsgrad 0 eller 1 må høydeforskjeller rettes opp.  
Ytterligere undersøkelser må foretas for å få kartlagt omfanget for utbedring.

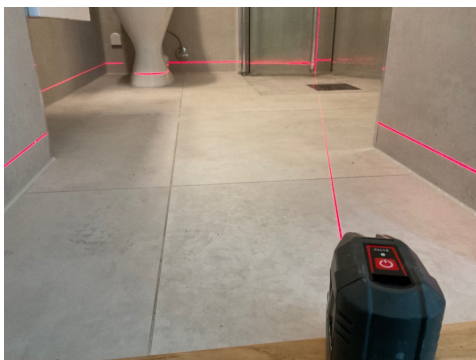
### ! TG 2 Overflater Gulv

- Det er påvist at noen fliser har bom (hulrom under).

- Det er ikke behov for utbedringstiltak.

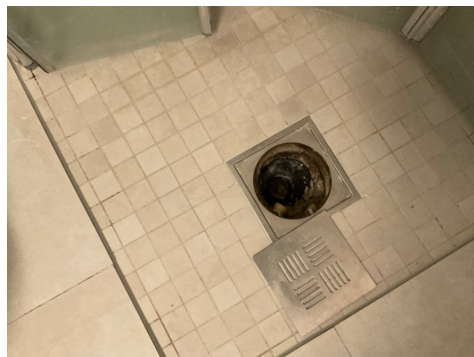
### ! TG 2 Sluk, membran og tettesjikt

- Mer enn halvparten av forventet brukstid er passert på membranløsningen.
- Mer enn halvparten av forventet brukstid er passert på slukløsningen.

- Sluket må sjekkes og rengjøres jevnlig.

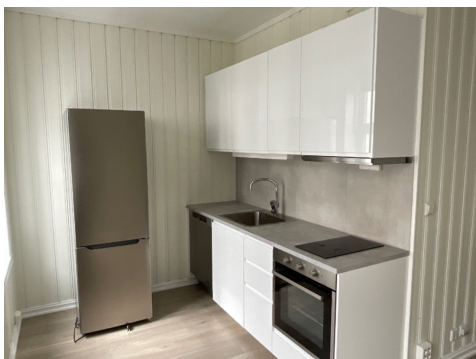
## ! TG 2 Avtrekk

- Det er kun kullfilterventilator på kjøkkenet og heller ikke andre forserte/mechaniske avtrekksløsninger fra kokesonen.

- Om mulig bør det etableres mekanisk/forsert avtrekk ut fra kokesonen.

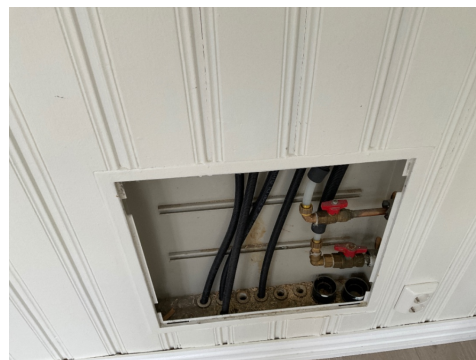
## ! TG 2 Vannledninger - 2

- Det er påvist at eventuelt lekkasjevann fra rør i rør system ikke ledes til sluk eller annen kompenserende løsning.

- Det bør foretas tiltak på anlegget som sikrer bedre løsning på eventuelt lekkasjevann fra rør i rør system.
