# Tilstandsrapport

Eiet seksjon i boligbygg med flere boenheter

Breidablikkveien 4, 1167 OSLO

Befaringsdato: 29.04.2025

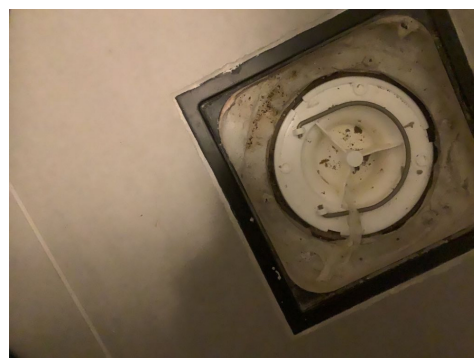
Det er montert membran og plastsluk med klemring på bad.

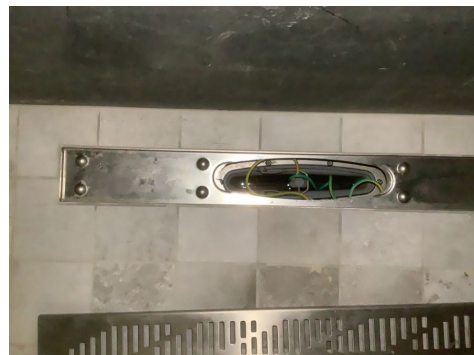
Det er montert membran og plast rennesluk med klemring på bad.

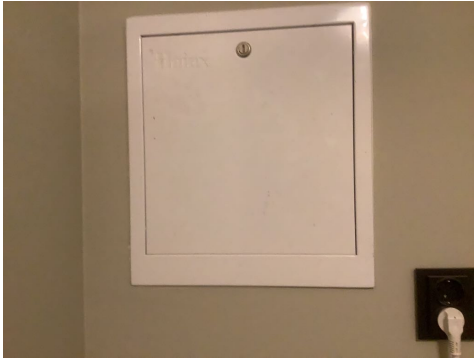
Hoved vann tilførselsrør i kobber lagt skjult i kanaler. Vanninstallasjoner i leiligheten montert med "rør i rør" system (PEX). Fordelingsskap med stoppekraner på vaskerom.

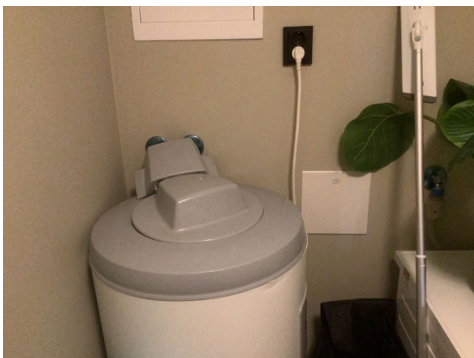
Ca 200 ltr. varmtvannsbereider plassert på vaskerom
