# Tilstandsrapport

Selveierleilighet (i blokk)

Øvre Lyngbø 6 E, 5164 LAKSEVÅG

Befaringsdato: 19.02.2026

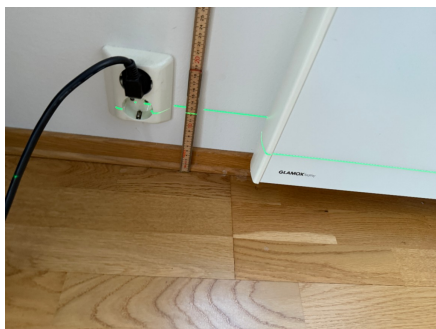
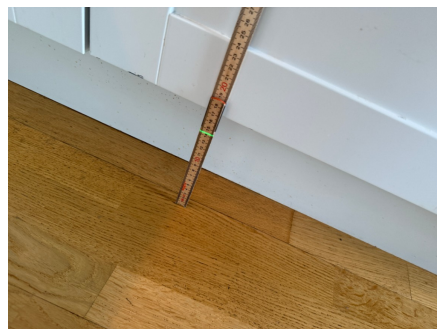
- Det er målt høydeforskjell på mellom 15-30 mm gjennom hele rommet. Tilstandsgrad 2 gis med bakgrunn i standardens krav til godkjente måleavvik.
- Det ble målt mellom 0-20 mm nivåforskjell i stue/kjøkken.

- For å få tilstandsgrad 0 eller 1 må høydeforskjeller rettes opp. Det vil imidlertid sjelden være økonomisk rasjonelt som et enkeltstående tiltak i en bolig som dette. Dersom boligen en gang skal renoveres, kan man vurdere slike tiltak.

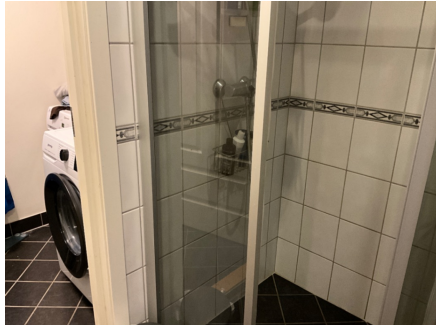
## 3. ETASJE > BAD (4,9 M<sup>2</sup>)

- Det er mulighet for at det kan forekomme vannlekkasje på våtrommet hvor vann ikke vil gå til sluk.

- Andre tiltak:
  - Det bør etableres spalte under bunnprofil til dusjhjørne, slik at vann ledes til sluk.
