Tilstandsrapport

Tomannsbolig

Konvallveien 30, 1911 FLATEBY

Befaringsdato: 06.05.2026

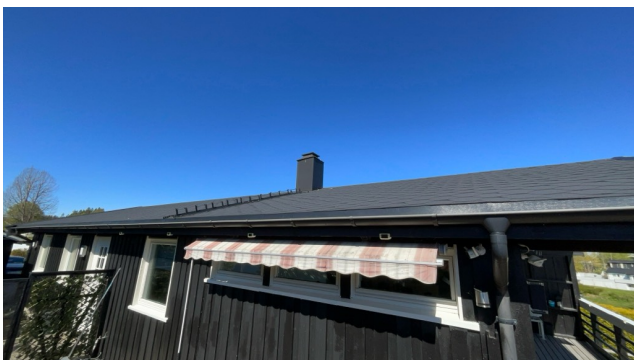
Beskrivelse
Pappshingel fra 2024 iht. eiers opplysninger. Takteking anses å ha sin tiltenkte funksjon uten negative avvik utfra alder tatt i betraktning. Taktekket ble besiktiget fra bakkeplan.

Besiktigelse av taktekke.

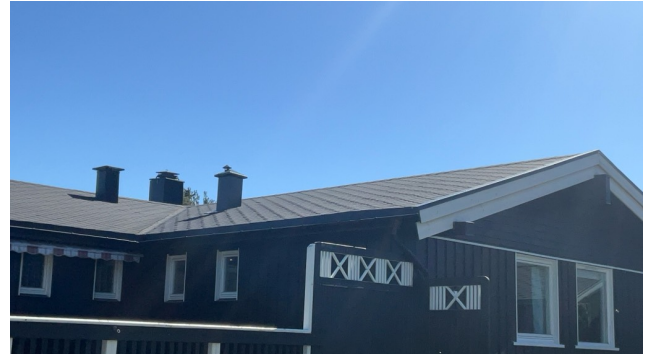
Besiktigelse av taktekke.

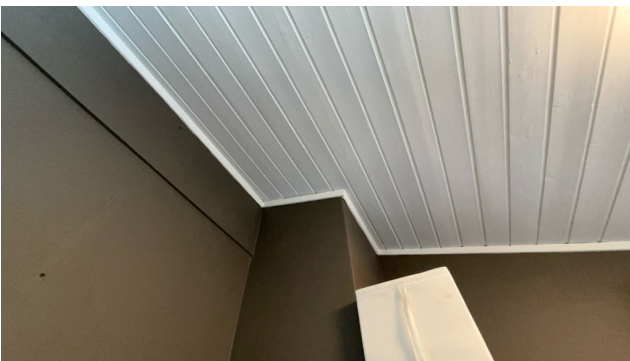
- Det er begrenset/dårlig ventilering av takkonstruksjonen.
- Det er påvist avvik rundt gjennomføringer i takflaten.
- Konstruksjonene har skjevheter.

Noe synlig råtedannelser på endevend på bærende limtretrager. Luftlekkasjer og utette overganger rundt pipeløp og rørgjennomføringer er normalt å forventet med konstruksjon fra dette byggeår der evt. kommende behov for utbedrende tiltak tilfaller ny eier.

Kontroll rundt pipeløp. Ingen synlige lekkasjer ble påvist på befaringsdagen.

- Lokal utbedring bør utføres.
- Lufting/ventilering bør forbedres.

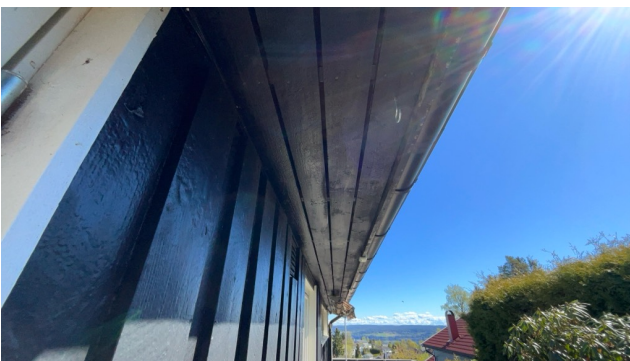
Synlige luftespalter i gesimskasse.

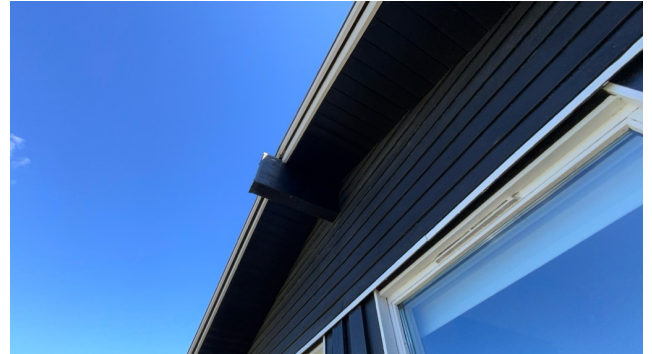
Synlige luftespalter i gesimskasse.

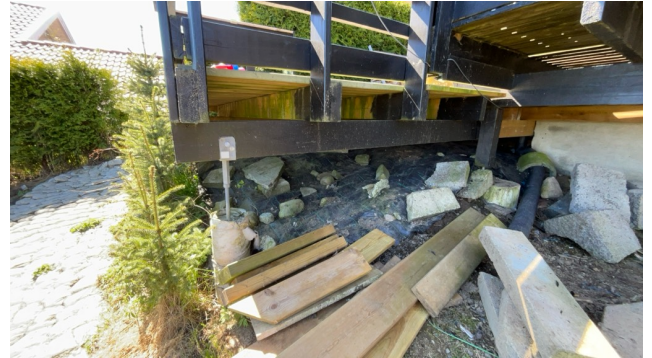
- Konstruksjonene har skjevheter.
- Noe avvik på utførelse av fundamenter. Underdimensjonerte bæringer.

Kontroll av fundament.

- Lokal utbedring må utføres.

Justering/oppretting av terrassen er normal å forventet på sikt med tanke på størrelse og vekt. Utbedringer av fundamentering kan ikke utelukkes på sikt.

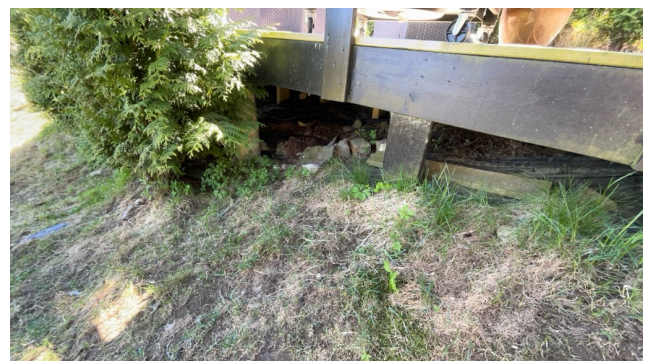
- Konstruksjonene har omfattende skjevheter.
- Synlige avvik på utførelsen av fundamenter.

Synlige avvik på fundamenter.

Justering/oppretting av terrassen er normal å forventet på sikt med tanke på størrelse og vekt. Utbedringer av fundamentering kan ikke utelukkes på sikt.

Kostnadsestimat: 20 000 - 100 000

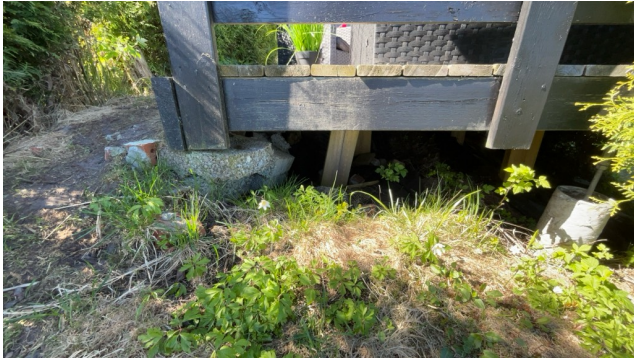
Synlige avvik på fundamenter.

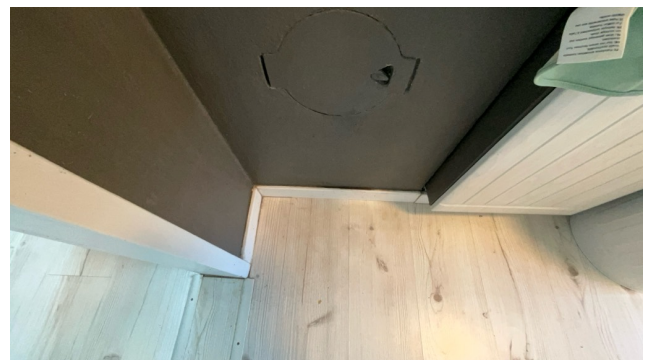
Ildplate på gulv bør opparbeides.

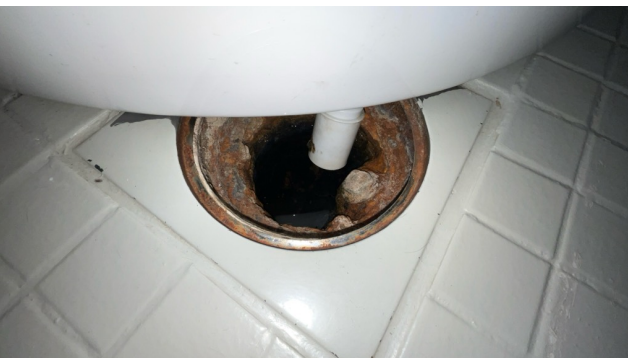
Eldre bad fra opprinnelig før 1997. Ingen dokumentasjon på badets oppføring foreligger. Gjenværende forventet levetid vurderes som utgått der kommende oppussing av våtrommet i sin helhet med nytt sluk, nytt belegg/membran, innredning og overflater m.m på kort sikt er påregnelig. Det oppfordres til fortsatt bruk av dusjkabinett der direkte vannbelastning på gulv bør unngås da det er manglende tetthet på overganger generelt der vannbelastning på gulv kan medføre skader i tilstøtende konstruksjoner. Sluk fra byggeår der levetid vurderes som utgått. Naturlig ventilasjon. Malte fliser. Heldekkende servant på underskap, speil og belysning. Klosett og dusjkabinett. Tg 3 er satt grunnet at badet er fra opprinnelig før 1997 og regler fra ny avhendingslov 2022 med synlige avvik på de tekniske utførelser. Badet er dog normalt fungerer for dagligdags bruk iht. eiers opplysninger.

- Manglende oppgradering av våtrommet medfører høy risiko for at konstruksjonene ikke vil tåle vanlig bruk av vann eller lekkasjer. Selv om det er dusjkabinett, er det fortsatt en betydelig risiko for at våtrommets konstruksjoner ikke tåler lekkasjer. Dette kan føre til fuktskader på tilstøtende konstruksjoner.
- Våtrommet må totalrenoveres. Alle forhold med tettesjikt, våtsone, sluk m.m. må dokumenteres.

Kontroll av sluk.

Kostnadsestimat: 200 000 - 500 000

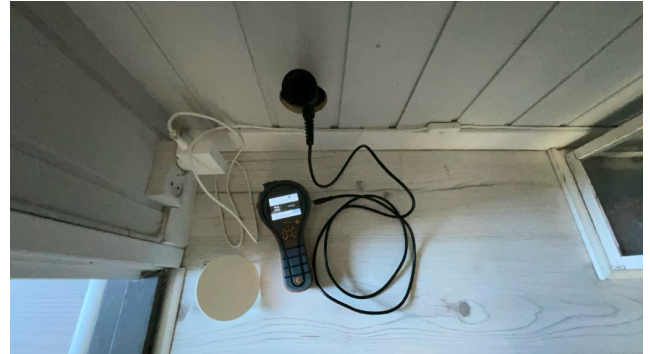
Hulltaking er foretatt uten å påvise unormale forhold.

Utført hulltaking.

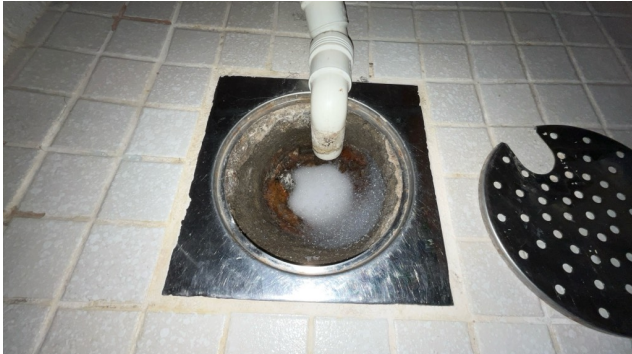
- Manglende oppgradering av våtrommet medfører høy risiko for at konstruksjonene ikke vil tåle vanlig bruk av vann eller lekkasjer. Selv om det er dusjkabinett, er det fortsatt en betydelig risiko for at våtrommets konstruksjoner ikke tåler lekkasjer. Dette kan føre til fuktskader på tilstøtende konstruksjoner.
- Våtrommet må totalrenoveres. Alle forhold med tettesjikt, våtsone, sluk m.m. må dokumenteres.
- Våtrommet har behov for omfattende oppgraderinger. For å sikre en løsning som oppfyller gjeldende krav, bør tettesjikt, sluk og røropplegg oppgraderes og dokumenteres.

Kontroll av sluk.

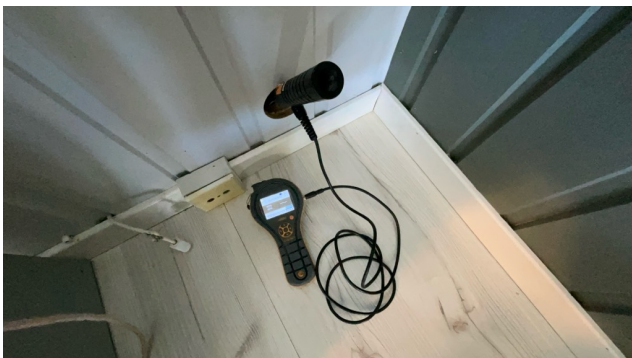
Hulltaking er foretatt uten å påvise unormale forhold. Hulltaking er foretatt ved/i Stue. Fuktkvotemåling (vekt%) i konstruksjonen ble målt til 0-8.

Utført hulltaking.

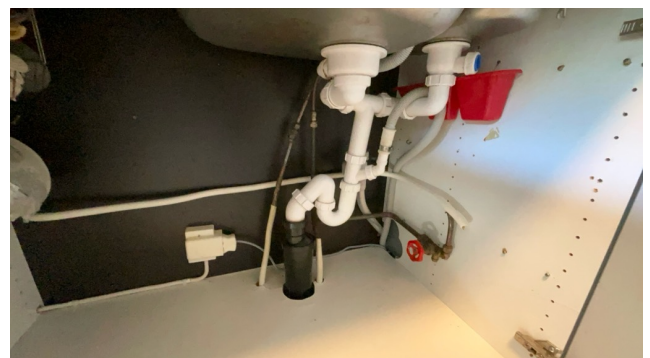
Røropplegg av eldre kobberør. Med tanke på alder og materialvalg ansees rør som tilfredsstillende men kommende modernisering av røropplegg kan heller ikke utelukkes på sikt. Waterguard i benkeskap på kjøkken bør etableres for god sikring av lekkasjevann.

Besiktigelse av røropplegg.

- Det er ikke behov for utbedringstiltak siden anlegget fungerer i dag, men ut ifra alder kan skader plutselig oppstå på eldre anlegg.
- Tidspunkt for utskiftning av vannledninger nærmer seg.
- I forbindelse med oppgradering av våtrom vil det være naturlig med utskiftning av rør.

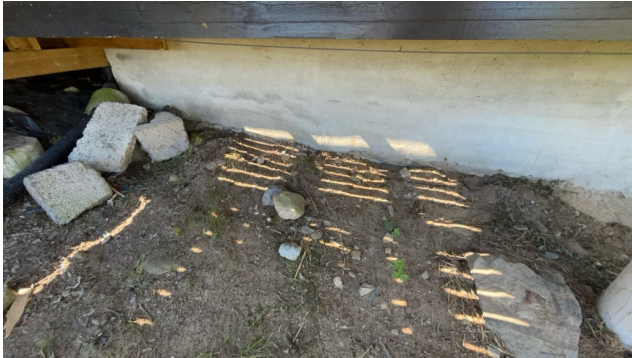
Drenering: Grunnet skjult i byggegrunn er materialvalg ikke mulig å konstatere. Drenering ble kontrollert fra bakkeplan der det ukjent for undertegnende vdr. dreneringens tilstand videre under grunn. Ingen synlig fuktsikring på kontrollstedene. Drenering fra byggeår. Henviser til punkt for rom under terreng der drenering bør skiftes ut før videre innredning av rom i kjeller.

Kontroll av drenering/fuktsikring.

- Tiltak for redrenering rundt boligen kan ikke utelukkes.
- Overvåk tilstanden jevnlig. For å få tilstandsgrad 0 eller 1 må dreneringen skiftes ut, men tidspunktet for når dette er nødvendig er vanskelig å si noe om.

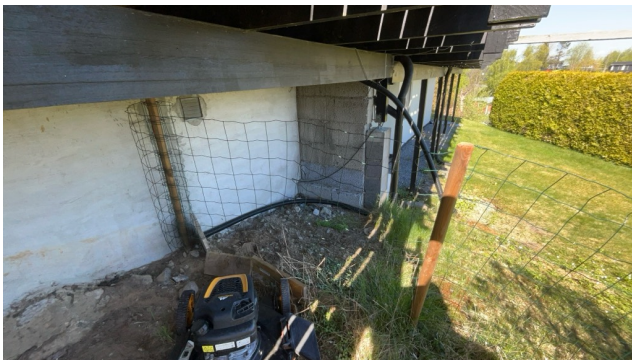
- Grunnmuren har sprekkdannelser.
- Det er registrert løs puss på muroverflater.

Synlige avvik på endevegg mot nabo.

- Det må foretas lokal utbedring.
