# Snølia 5, 1470 LØRENSKOG

## Tilstandsrapport Eierskifte

Befaringsdato  
18.12.2025

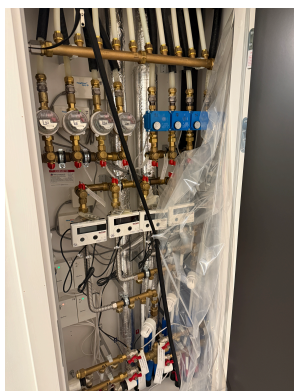
Skap i fellesgang med stoppekran

| Stoppekran er plassert i fellesgang og fungerer som tiltenkt. | |

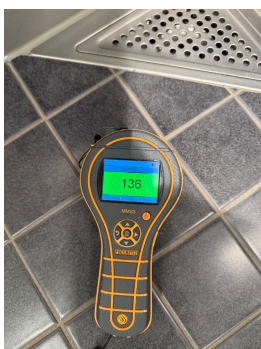
Grå 20x20 fliser på gulv med varme, grå 20x40 fliser på vegger, Innfellbare dusjvegger, malt himling, hvit vask med møbel under, speil-skap, innebygd-wc, opplegg for vaskemaskin. Mekanisk avtrekk. Rørfordelingsskap i tak.

TG-1
