# Helleveien 267 5039 BERGEN

## Tilstandsrapport Eierskifte

Rapportdato: 23.3.2026 (Gyldig til 23.3.2027)

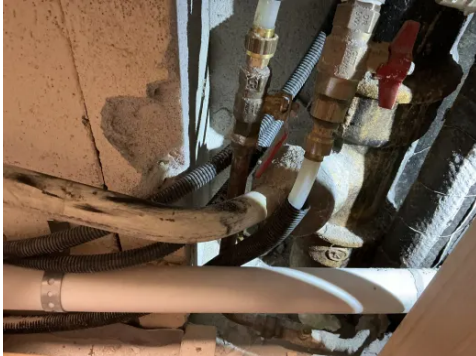
## 6.5 Avløpsrør

Avløpsrør av plast fra bad og kjøkken til soilrør av støpejern fra byggeår.

Lufting av kloakk over tak er ikke påvist. Det er foretatt en test med nedspyling i klosett samtidig med sjekk av vannstand i sluk og hvor ingen endring registreres. Lufting av kloakk vurderes med bakgrunn i dette å være ivaretatt

Det er ikke etablert egne stakepunkter i avløpsanlegget. Rensing av rør kan kun utføres via sanitærinstallasjoner (f.eks. toalett eller sluk).

Innvendige avløpsrør av støpejern fra byggeår har nådd en høy alder og gir økt risiko for skader i tiden som kommer (TG 2)

Det ble ikke registrert behov for tiltak, men med tanke på alder kan skader plutselig oppstå på anlegg av eldre årgang.

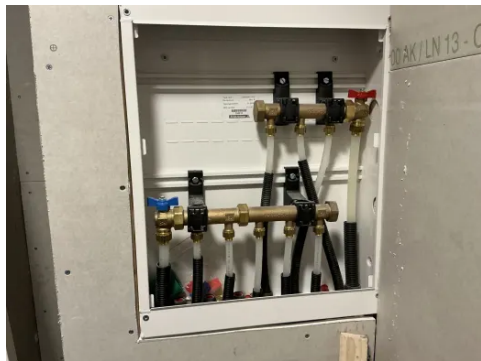
## 6.6 Vannledninger

| <p>Ikke funnet nevneverdige avvik basert på visuell kontroll.<br/> Kontrollen er avgrenset til innvendig i leiligheten, og kontrollen stopper ved veggjennomføringer.<br/> Resterende er borettslaget sitt ansvar.</p> | |

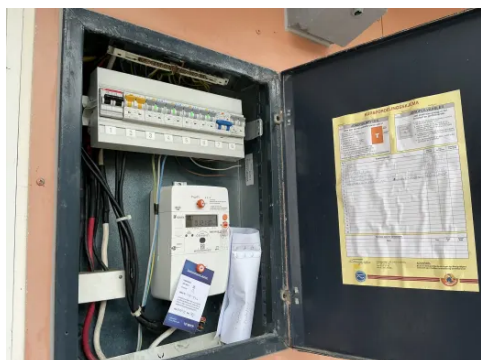
## 6.7 Elektrisk

| Det er ikke fremlagt samsvarserklæring på elektrisk arbeid/anlegg montert etter 01.01.1999 | |

| <p>Boligen har et elanlegg uten dokumentasjon. Det opplyses at store deler av anlegg er modernisert men at noe eldre anlegg er beholdt.</p> <p>Det bør gjennomføres en utvidet el-kontroll av en kvalifisert elektrofaglig person, og nødvendige tiltak vurderes deretter.</p> | |

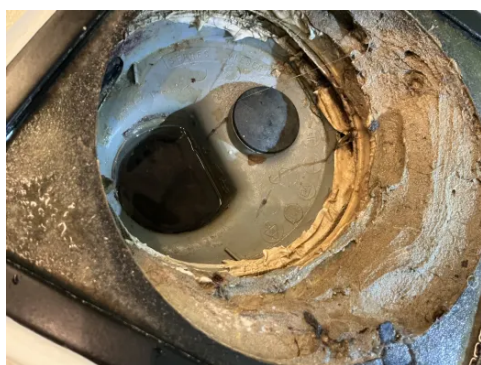
## 6.10 Våtrom: Bad

| Fallforhold:<br>20mm høydeforskjell fra topp gulv ved dør til topp gulv ved sluk. Oppkant ved dør (dokumentert ved bilder av membran).<br>Vurderes å være tilstrekkelig.<br><br>Overflater fremstår i normalt god stand. | |

| <p>Det er ikke etablert noen drengåpning for synliggjøring av eventuell lekkasje fra innebygget sistene, og det er ikke framlagt noen dokumentasjon på annen godkjent løsning (TG 2)</p> | |

| <p>Det er en luke/lokk ved avløpsrør ved toalett hvor man har tilkomst til selve husrommet bak innkassing for sistene. Anbefaler at det her monteres en lekkasjevarsler.</p> | |
