# Tilstandsrapport

Leilighet i boligblokk

Bredalsmarken 9, 5006 BERGEN

Befaringsdato: 30.09.2025

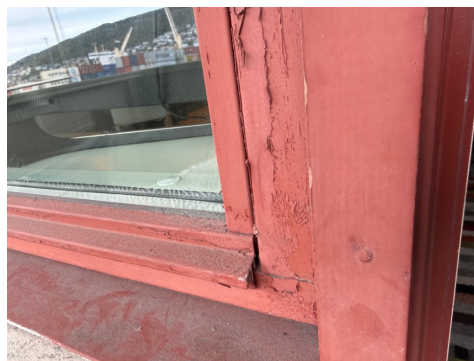
Malingslitt på utvendig karm på stuevindu.

Tidspunkt for eventuell utskifting av vinduer er vanskelig å anslå da dette vil variere ut i fra klimatiske forhold, vedlikeholdsintervall etc.

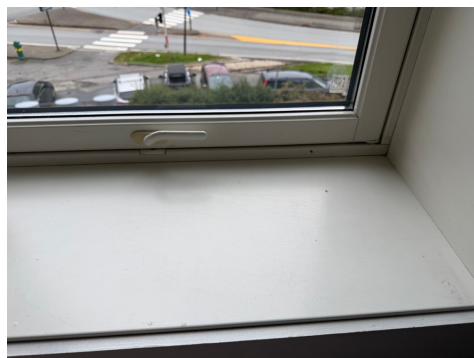
Slitasje/striper i vindustilsetning.

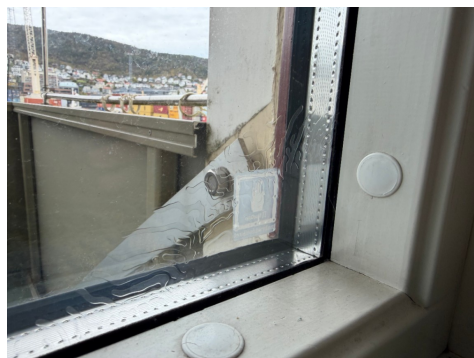
Folie på innside av flere isolerglass har krympet. Synlige ujevnheter i folie ble observert flere steder.

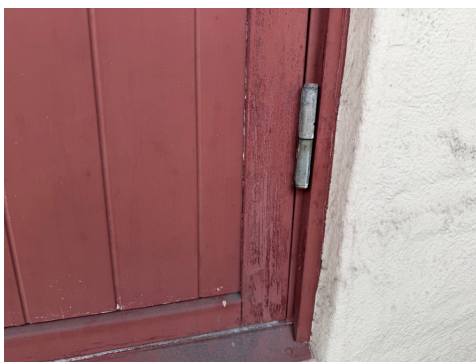
Malingslitt altandør. Altandør bør vedlikeholdes/males.

Tidspunkt for eventuell utskifting av dører er vanskelig å anslå da dette vil variere ut i fra klimatiske forhold, vedlikeholdsintervall etc.

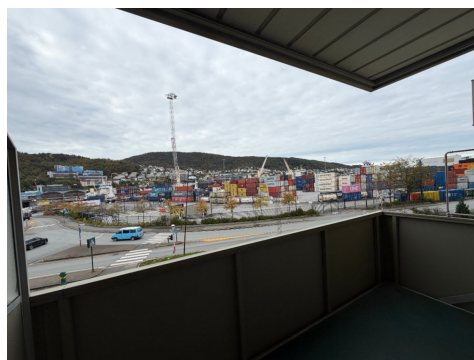
- Mer enn halvparten av forventet brukstid er passert på tettesjikt/membran.
- Rekkverket er for lavt i forhold til dagens krav til rekkverkshøyder.
- Det er påvist andre avvik:

Altan med utgang fra stue/kjøkken.

Overvåk tilstanden jevnlig. For å få tilstandsgrad 0 eller 1 må tettesjiktet skiftes ut i regi av Brl, men tidspunktet for når dette er nødvendig er vanskelig å si noe om.

Overvåk tilstanden på altanen, foreta utbedringer v/ behov. Tidspunkt for eventuell utbedring er vanskelig å anslå da dette vil variere ut i fra klimatiske forhold, vedlikeholdsintervall etc.

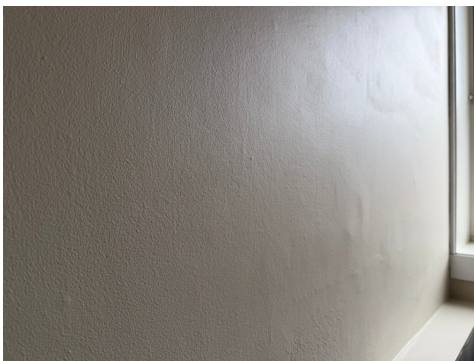
Ujevne veggoverflater på soverom.

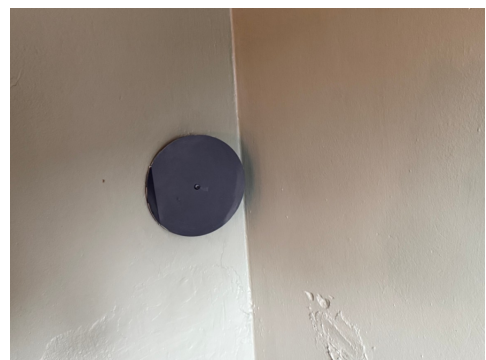
Tilstand på pipe er ikke kontrollert. Felles pipe er BrIs ansvar. Pga pipens alder bør det foretas jevnlig kontroll av pipeløp og det bør foretas piperehabilitering v/behov.

Piperør i stuedel.

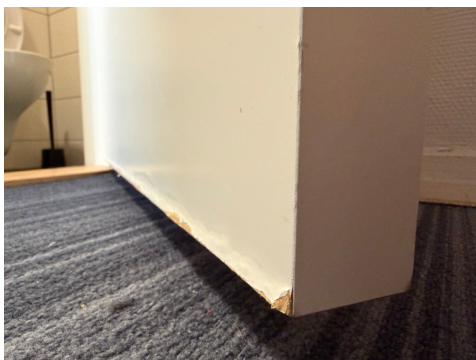
Eldre innerdør bærer preg av elde/slitasje. Badedør har noe fuktutsvelling i nedre del.

Fuktutsvelling/slitasje i nedre del av badedør.

Badedør bør lokal utbedres, ev. skiftes for å lukke avviket (lav kostnad).

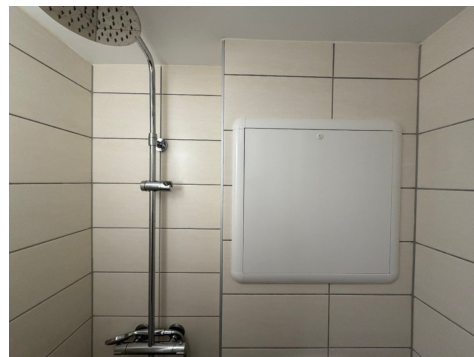
Rør i rør skap i våtsone.

Himling bør sparkles/males v/ behov. Rør i rør skap bør fuktbeskyttes med feks. forheng.

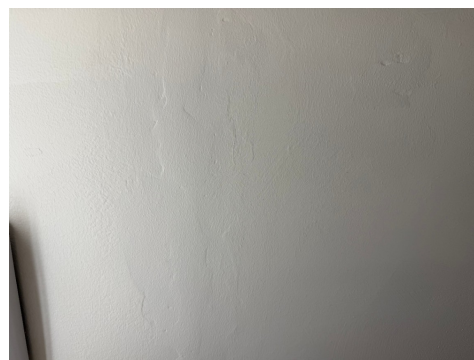
Ujevnheter i himling på bad.

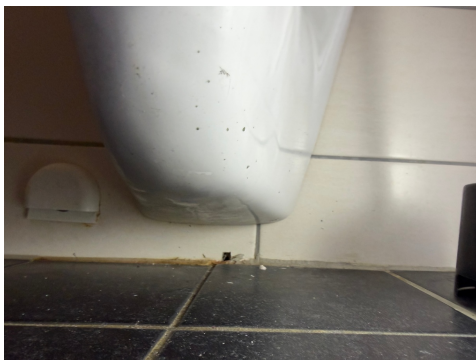
Drenshull under vegghegt toalett. Dersom det oppstår en lekkasje i kasse bak vegghegt toalett vil lekkasjevann bli synlig gjennom drenshull.

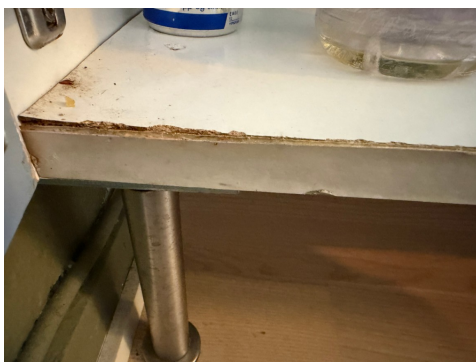
- Det er påvist andre avvik:
- Det er påvist fuktskjolder/svelling i bunnplate i benkeskap.

Fuktutsvelling i skapbunn under vask.

Skapbunn under vask, benkeplate og skapfronter med mest slitasje må lokal utbedres, ev. skiftes for å lukke avviket.

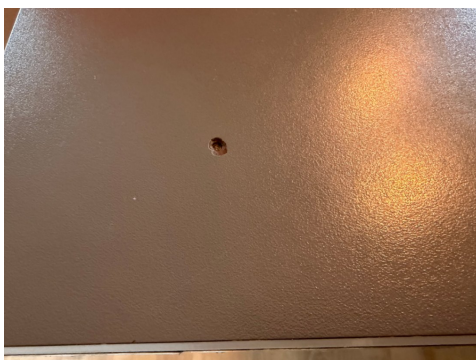
Hakk i benkeplate.

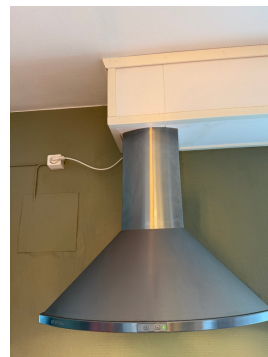
Kjøkkenventilator.

Nærmere undersøkelser, ev. utbedringer eller utskiftning av kjøkkenventilator må påregnes.

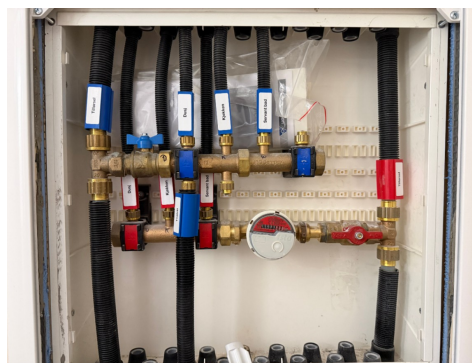
Ingen tegn til fukt/kondens i rør i rør skap. Rør i rør skap bør sjekkes for ev. lekkasje 2 ganger årlig.

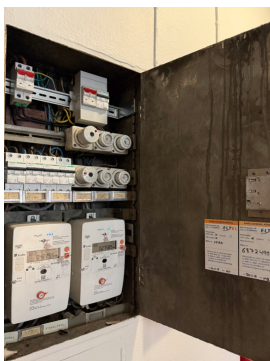
Det har ikke vært utført BKK el-kontroll de senere årene. Forskrift om elektrisk lavspenningsanlegg anbefaler at det blir foretatt regelmessig ettersyn av det elektriske anlegget hvert tiende år. På bakgrunn av overnevnte forhold anbefaler jeg en gjennomgang av det elektriske anlegget. El.anlegg får tilstandsgrad 2 når det ikke er utført el-kontroll de senere årene.

Sikringsskap i fellesarealer. Sikringer som tilhører leiligheten, er på høyre del i skapet.
