# Tilstandsrapport

📍 Rolvsrudveien 28, 1461 LØRENSKOG

# gnr. 102, bnr. 371

Oppdragsnr.: 22617-1043

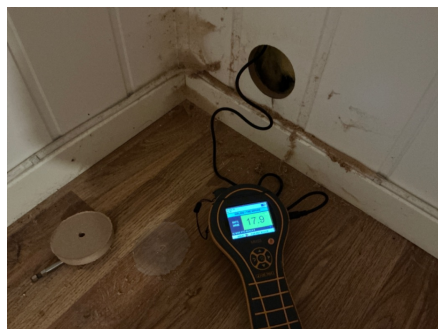
Plasten begrenser utluftingen fra grunnmuren og øker risikoen for fuktrelaterte skader i veggen.

- Det er målt fuktnivåer som tyder på fuktbelastning i konstruksjonen.

Nivåene gir økt mulighet for skjulte soppdannelser. Grundigere undersøkelser anbefales for å fastslå behov for konkrete tiltak.

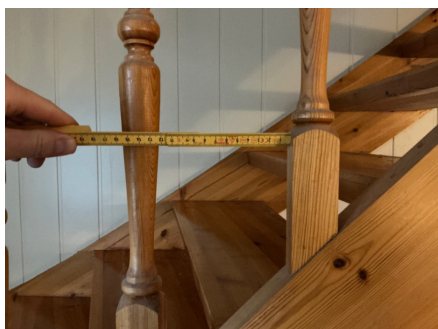
- Rekkverkshøyden er målt til under dagens krav på 0,9 meter. Avviket må sees i sammenheng med personsikkerhet.

Slike åpninger kan gjøre det mulig for små barn å komme seg gjennom eller sette seg fast.

- Det er ikke håndløper på begge sider i trappen, som er et forskriftskrav under befaringen.

Over 0,1 m åpning

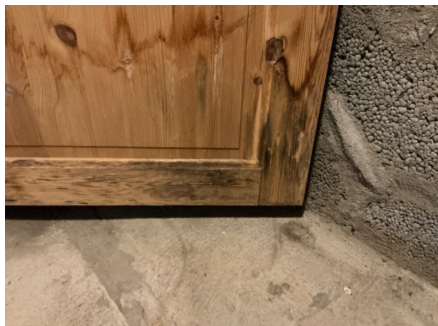
- Det er registrert fuktmerker på en dør i kjeller. Det ble ikke registrert fukt av betydning i døren/karmen under befaringen.

Fuktmerker på dør i kjeller.

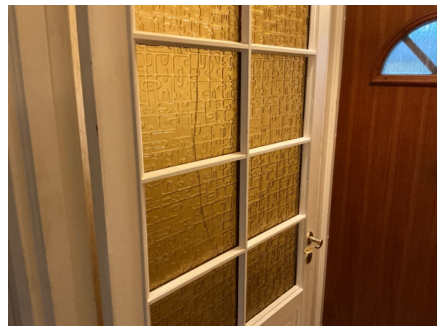
- Det er registrert sprekk i glass på dør mellom entré og gang.

Sprekk i glass .

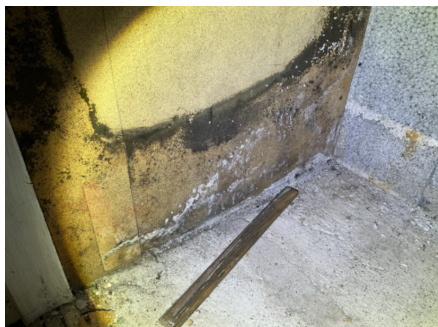
- Det er registrert soppdannelser inne i skyvedørgarderobe i kjeller. Det anbefales å fjerne dette ved grundig vask eller bytte ut platene det sitter på.
- Laminaten har begynt å gå ifra hverandre enkelte steder og har svellinger, som kan tyde på høy fuktighet.

Svertesopp og annet på vegg i kjeller.

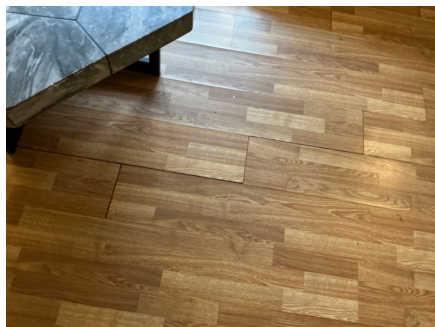
Laminaten har begynt å gå ifra hverandre.

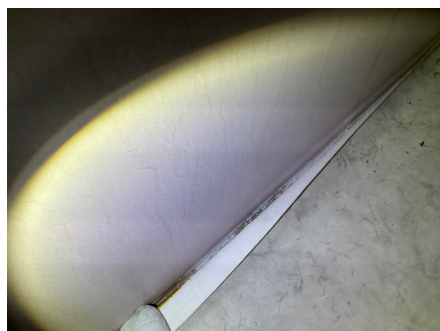
- Det er avvik:
  - Våtromsplatene er ikke fagmessig montert.  
Feil montering øker risikoen for at platene absorberer fuktighet, og at fukt trenger inn på baksiden – noe som potensielt kan føre til fuktskader over tid.
  - Det er et vindu innenfor en våt sone i rommet. Dette betyr at vinduet er mer utsatt for vannsøl som kan føre til skade.
  - Konstruksjonen har passert halvparten av forventet levetid og har bruksslitasje.  
Alder og bruksslitasje kan øke behov for vedlikehold og tiltak.

Avvik i overgang gulv og vegg.

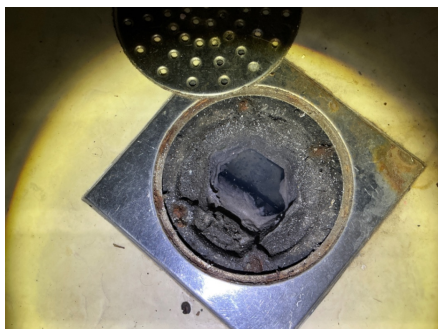
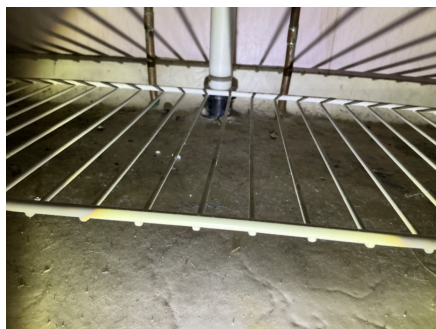
- Det er mangelfull/feil utførelse rundt rørgjennomføringer.

Dette kan øke muligheten for at fukt trenger inn i konstruksjonen om gjennomføringer utsettes for fukt.

Ikke tilstrekkelig tetting rundt rør.

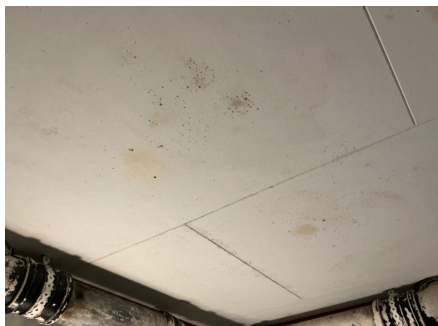
Svertesopp i himling.

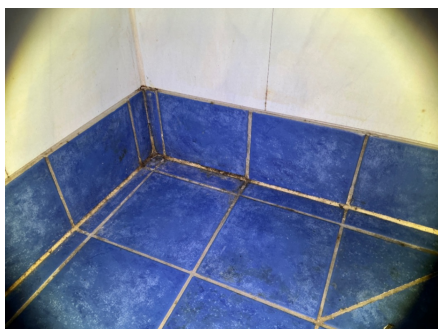
Svertesopp på fug.

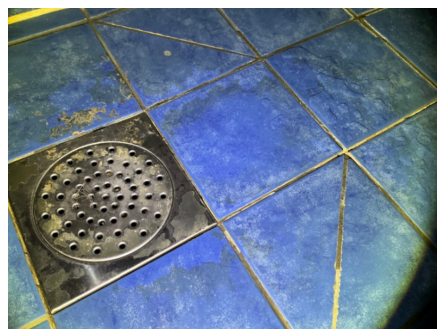
- Det er sprekker og avskallinger i fuger.

Dette kan tyde på høy fuktbelastning over tid og potensielt fuktskader i underliggende konstruksjon.

Store avskallinger i fuger.

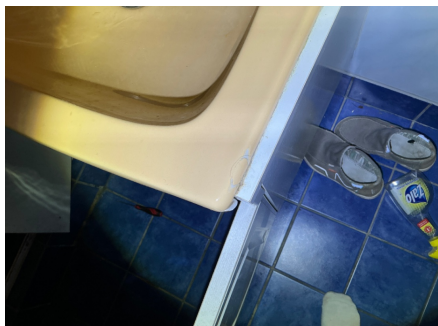
- Servanten har krakelering i overflaten og sprekker.

Krakelering er hovedsakelig kosmetisk, men kan på sikt føre til sprekker.

Sprekk i servanten.

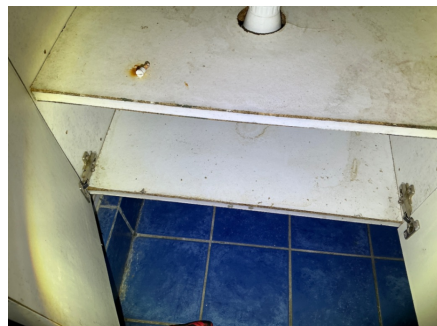
Svelling er et vanlig tegn på fuktpåkjenning.

Svelling i innredningen.

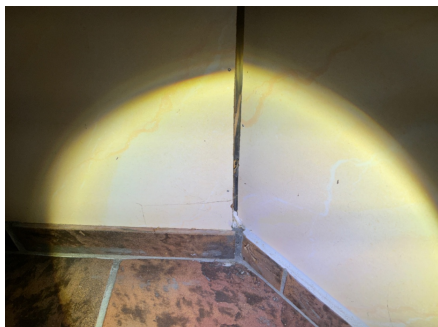
Feil montering øker risikoen for at platene absorberer fuktighet, og at fukt trenger inn på baksiden – noe som potensielt kan føre til fuktskader over tid.

Det mangler hjørnelist og forsegling av plate.

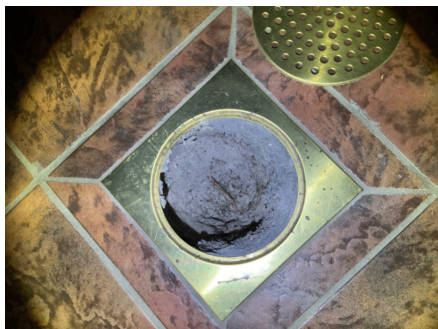
- Det er avvik:
  - Det er ikke sluk i rommet. Hvis det blir vannsøl vil dette renne ut mot kjellerstuen.
  - Eventuell membranen kan ikke konstateres visuelt, og det foreligger ikke dokumentasjon som etter vurderingskriterier i NS3600 gir TG 2.

Det er ikke sluk i rommet, kun en grop i betongen.

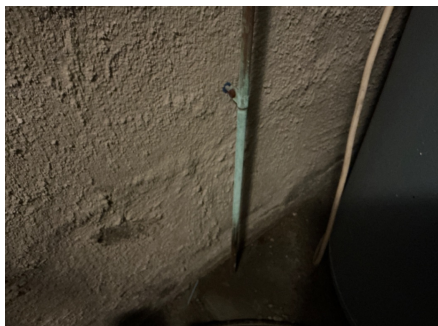
- Det er avvik:
- Det er registrert korrosjon på vannrørene.  
Korrosjon svekker metallet over tid og øker risikoen for utettheter.
- Vannledningene har passert halvparten av forventet levetid.  
Eldre rør har økt risiko for lekkasjer, men hvor lenge de holder videre avhenger av kvalitet, vanntrykk og bruk. Utskiftning må derfor påregnes på sikt, uten at det kan angis en presis dato.

Korrosjon på vannrør.

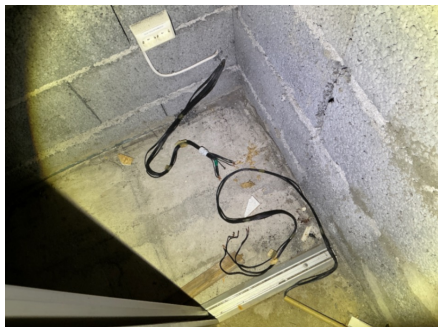
Ikke feste og ikke plumberte ledninger.

Kostnadsestimatet reflekterer kun estimat for en utvidet el-kontroll av anlegget. Faktiske kostnader for eventuelle utbedringer kan først kartlegges av en fagkyndig etter at resultatene fra kontrollen er fremlagt.
