Tilstandsrapport

📍 Måøyveien 80, 7284 MAUSUND

Befaringsdato: 26.05.2026

Enebolig - Byggeår: 1949

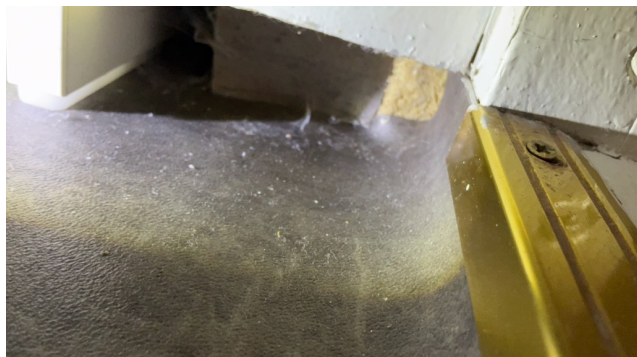
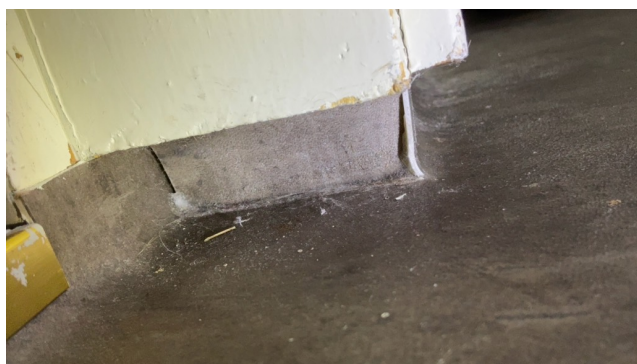
1 ETASJE > BAD

! TG 3 Sluk, membran og tettesjikt

- Utettheter i tettesjiktet på våtrommet kan føre til fuktskader i bakenforliggende konstruksjoner dersom det ikke blir foretatt tiltak på våtrommets tettesjikt.

Det forutsettes at skjøter kan tettes.

Kostnadsestimat: Under 20 000

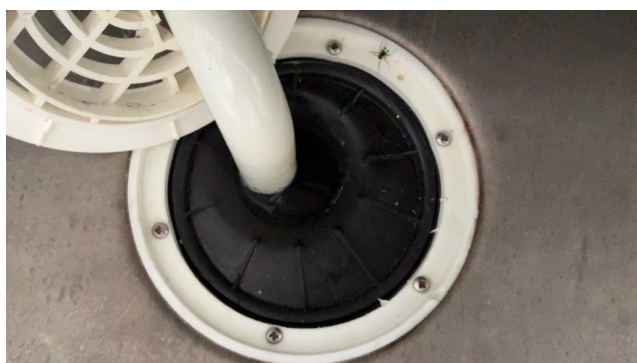
1 ETASJE > BAD

! TG 1 Sanitærutstyr og innredning

- Elektrisk avtrekksvifte bør monteres for å lukke avviket.

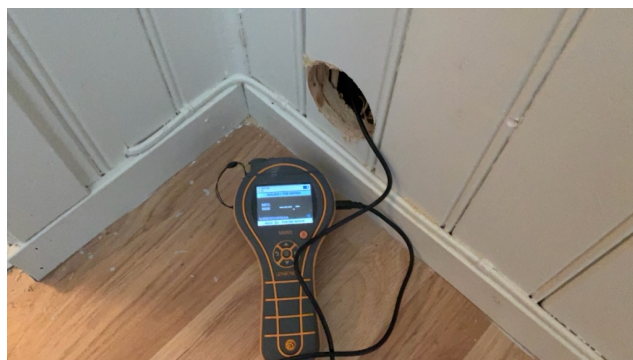
1 ETASJE > KJØKKEN

Kjøkken har laminat gulv, malt panel og flis på vegger og tak-ess plater i tak. Innredning har glatte laminat fronter. Benkeplater er i laminat. Det er montert nedfelt benkebeslag i rustfritt stål med en kum. Det er montert avtrekkskette over stekesone.
