# Tilstandsrapport

Selveierleilighet (i blokk)

Hans Tanks gate 19, 5008 BERGEN

Befaringsdato: 22.09.2025

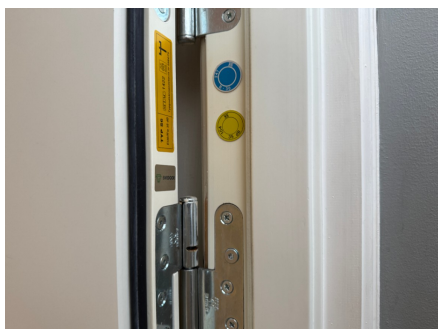
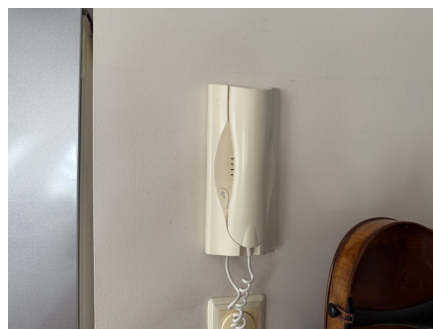
## TG 2 Balkongdør

- Det er påvist andre avvik:

- Det må påregnes vedlikehold og evt. utskifting av balkongdør på sikt eller etter behov.
- Det bør gjøres stiltak vedr. ufullstendig tetting under balkondør.

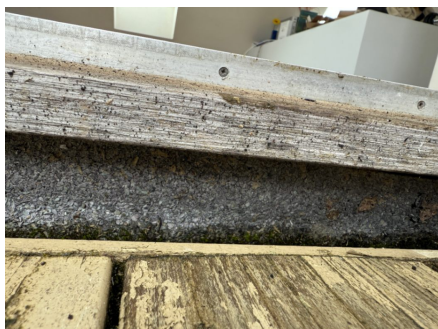
## TG 3 Dør til bod på terrasse

- Det er påvist andre avvik:
- Mye slitasje på dør. Stedvise råteskader.

- Andre tiltak:
- Dør må påregnes å skiftes ut. Estimert er grovt satt (i øvre sjikt).

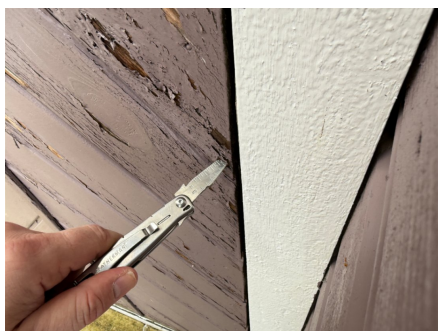
## TG 2 Balkonger, terrasser og rom under balkonger

- En del slitasje på konstruksjoner og kledning. Sannsynligvis skyldes dette at takterrassen ligger værutsatt til, i kombinasjon med sannsynligvis avvik i forhold til lufting o.l.

- Tidspunkt for utskifting av tettesjikt/membran nærmer seg ut ifra alder på dagens tekking.
- Rekkverkshøyde må endres for å tilfredsstille krav på byggemeldingstidspunktet.
- Det må påregnes vedlikehold.

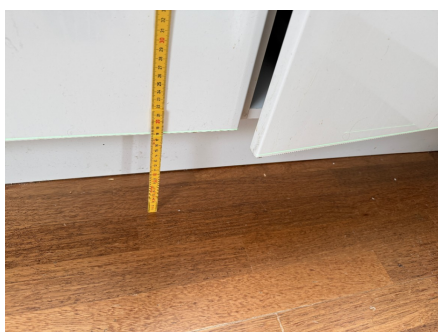
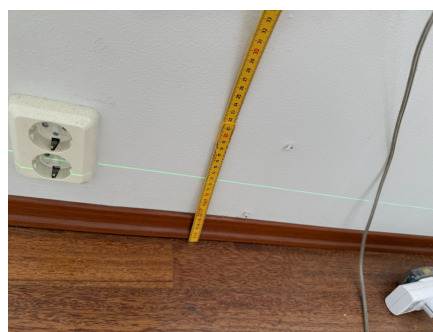
Kontroll i stue/kjøkken

- Målt høydeforskjell på over 30 mm gjennom hele rommet. Tilstandsgrad 3 gis med bakgrunn i standardens krav til godkjente måleavvik.

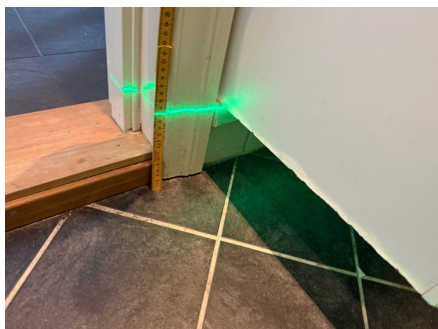
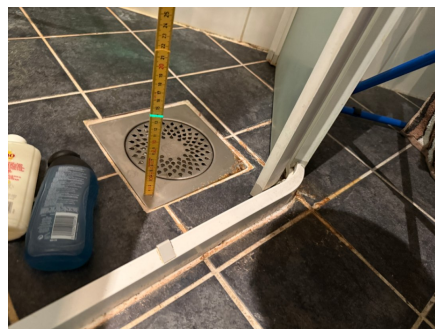
- Det er mulighet for at det kan forekomme vannlekkasje på våtrommet hvor vann ikke vil gå til sluk.
- Det er påvist avvik i fallforhold til sluk i forhold til krav i forskrift på byggetidspunktet.
- Begrenset/manglende fall på gulvet, foruten lite lokalt fall til sluk i dusjnisse.
- Slitasje på fuger.

- Andre tiltak:
- Vær oppmerksom ved bruk. For å få tilstandsgrad 0 eller 1 må gulvet bygges om, for å få riktig fall til sluk. Det vil imidlertid sjelden være økonomisk rasjonelt som et enkeltstående tiltak. Ved en eventuell renovering, påse at våtrommet bygges med riktig fall til sluk.
- Fuger bør utbedres.

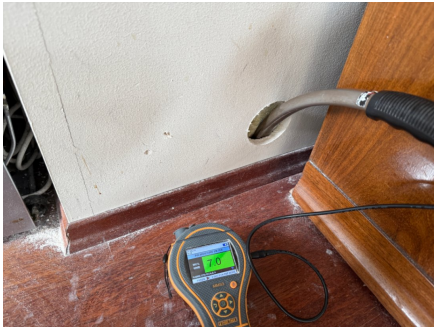
- Det er påvist andre avvik:
- En del slitasje på innredning og benkeplate.

- Andre tiltak:
- Det må påregnes oppgraderinger dersom en skal oppnå dagens krav til standard.
