# Tilstandsrapport

Andelsleilighet

Grefsenkollveien 9 C, 0490 OSLO

Befaringsdato: 21.11.2025

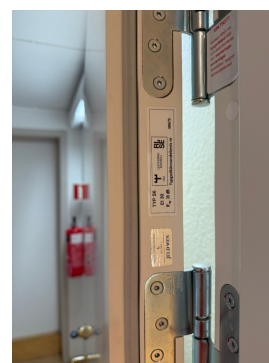
Klassifisert entredør

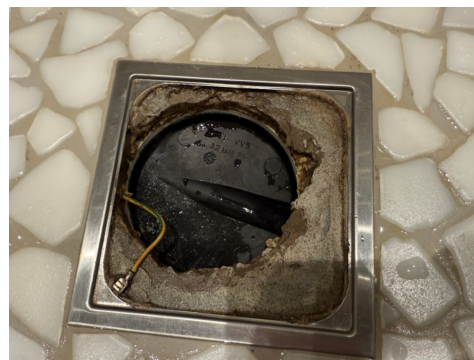
- Mer enn halvparten av forventet brukstid er passert på membranløsningen.
- Mer enn halvparten av forventet brukstid er passert på slukløsningen.
- Det er avvik:

Det er påvist rustne skruer til klemring i hovedsluk.

Hjelpesluk i dusjsone

- Sluket må sjekkes og rengjøres jevnlig.

- Overvåk tilstanden jevnlig. For å få tilstandsgrad 0 eller 1 må slukløsningen skiftes ut og sannsynligvis må også membransjiktet skiftes/utbedres. Det er imidlertid vanskelig å si noe om tidspunktet for når dette er nødvendig.

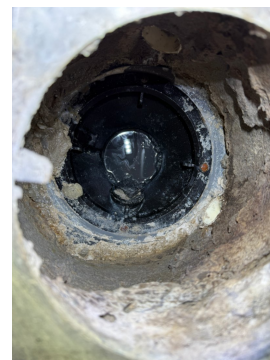
Hovedsluk med banemembran

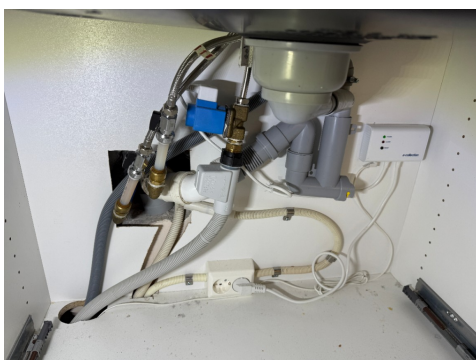
Rør opplegg i kjøkkenbenk

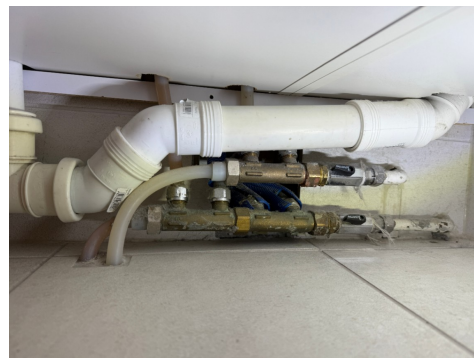
Rørsystem under servantskap er ikke fagmessig utført. Pexrør er ikke lagt fagmessig. Åpning i vegg v/rør er ikke fuktsikret for lekkasje inn i konstruksjonen.

Rørsystem under servantskap er ikke fagmessig utført.

- Anlegget bør sjekkes av fagperson.

Kontroll av rørlegger anbefalles.

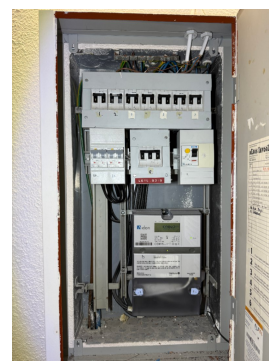
Elskap, plassert i felles trappegang.

På generelt grunnlag anbefales det el kontroll fra uildet el takstmann for å kontrollere anlegget i forhold til gjeldene forskrifter fra da boligen ble bygget.

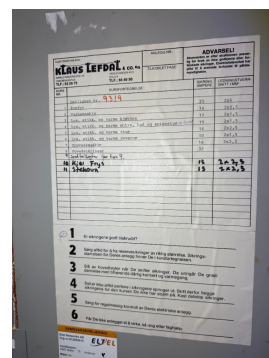
Kursoversikt (eldre)

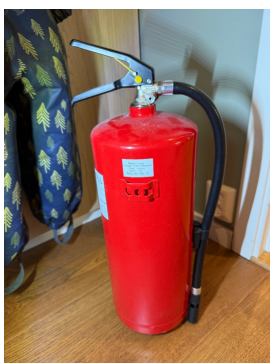
Nyere brannslukker i 2022

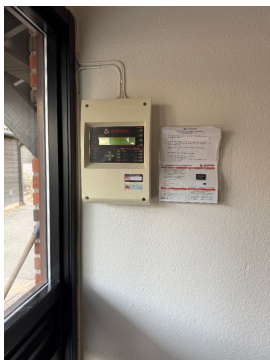
Felles brannvarslingsanlegg i bygget
