# Tilstandsrapport

ENEBOLIG OVER 2 PLAN MED TERRASSE OG  
CARPORT

Lerdalsgata 8, 1467 STRØMMEN

Befaringsdato: 05.12.2025

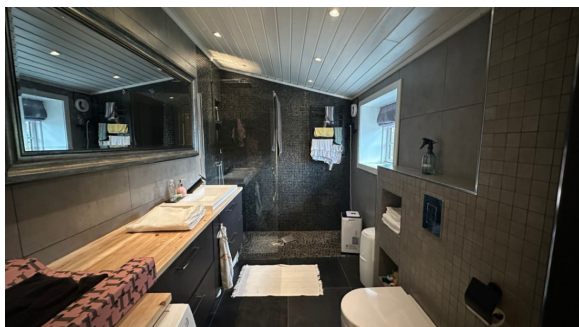
## 2.ETASJE > BAD

- Det er vindu/dør med ikke fuktbestandige materialer i våtsonen (ved vask, dusj, badekar, osv.), løsningen eller byggematerialet er uegnet.

- Andre tiltak:
- Dersom det ikke gjøres tiltak, kan dette medføre oppfukning, oppsvelling og forringelse av materialer over tid og fuktskader på tilstøtende konstruksjoner.
- Uegnede materialer må fuktbeskyttes/utskiftes for å kunne unngå oppsvelling i vinduløsning.

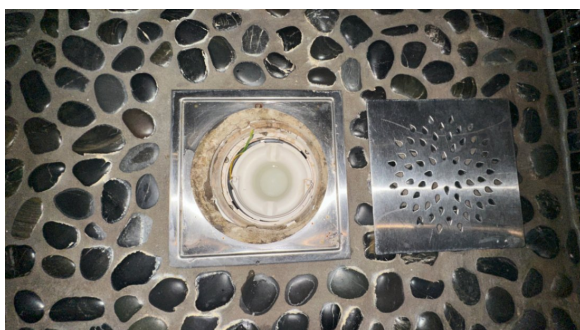
## 2.ETASJE > BAD

Søket med RF-måler (relativ fuktighet) viste en måling på 52,4 % ved 23,4 °C, noe som indikerer normale verdier for inneklima og ikke gir grunnlag for mistanke om unormal fuktbelastning i området (på befaringstidspunktet).

Det ble i tillegg, rutinemessig søkt etter fukt i dusjonens vegger med fuktindikator (Protimeter SM) på befaringen, og det var ingen indikasjoner på fukt. Fuktsøk gir kun en indikasjon og må ikke oppfattes som en garanti for baderommet. Gulv måles ikke.

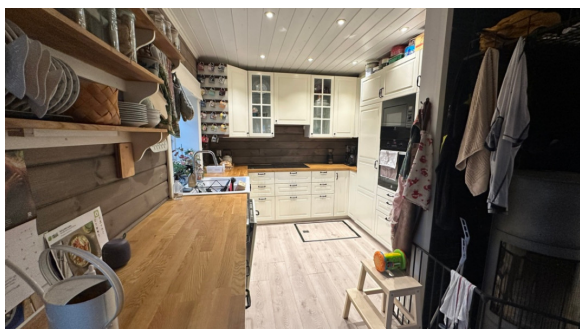
### 1.ETASJE > SPISESTUE/KJØKKEN

- Det er avvik:
- Rommet har ikke avtrekk - ventilasjon.

- Tiltak:
- For å lukke avviket må mekanisk avtrekk ettermonteres.

Konsekvens - Manglende avtrekk kan føre til dårlig luftkvalitet, luktproblemer og økt fuktbelastning over tid.
