STRØMMEN

Lerdalsgata 8

Velkommen til  
din nye bolig

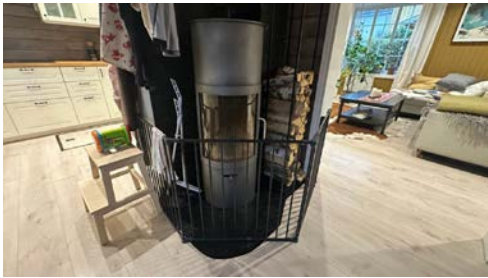
Det er observert rust på sotluken, men forholdet vurderes å være av mindre betydning da det er montert en innvendig sotluke på stålrøret som ivaretar funksjonen.

Tilstandsgrad er satt ut fra en visuell vurdering/inspeksjon.

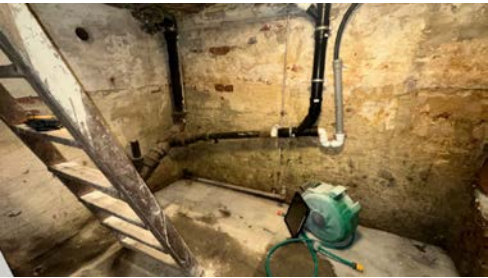
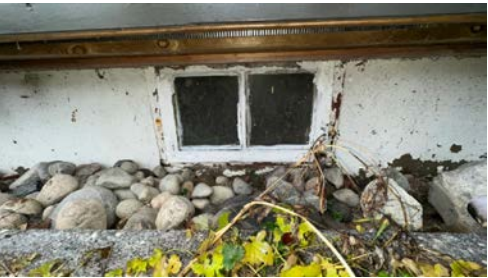
**TO 2 Kryp kjeller**

Innvendig > Kryp kjeller  
Kjellerom:  
Tilstandsgrad 2 vurderes som følge av flere forhold:  
-Det er registrert avflassing i puss og overflater, noe som indikerer fuktpåvirkning over tid.  
-Overflatesøk viste forhøyede fuktverdier, og det ble

registrert tegn til fuktige forhold i rommet.  
-Trappeløsningen ned til rommet tilfredsstillers ikke dagens krav til sikkerhet.  
Eier har montert mekanisk vifte som et kompenserende tiltak for ventilasjon i rommet, som ligger under terreng og derfor er spesielt utsatt for fuktproblematikk.  
Kryprom:  
-Har svært lav høyde, og det var derfor ikke mulig å foreta fullstendig innvendig inspeksjon. Vurderingen er basert på visuell observasjon fra tilgjengelige deler via luke i yttervegg. Tilstandsgrad 2 er tildelt på generelt grunnlag, jf. NS 3600, grunnet begrenset inspeksjonsmulighet og kjent risikoprofil for denne typen konstruksjon. Typisk for byggeåret et at det ikke ble benyttet kapillærbrytende sjikt, dvs plast mot byggegrunn. Det ble ikke registrert tegn til skade i de tilgjengelige områdene, men skjulte forhold kan ikke utelukkes. Videre undersøkelse anbefales. Det oppfordres også til å følge med på ventilasjonsforhold og fuktnivå, da det er risiko for skadeutvikling som følge av fukt og utilstrekkelig lufting.

Konsekvens - Begrenset inspeksjonsmulighet kan medføre risiko for skjulte fukt- og råteskader i bærende trekonstruksjoner.

- For å lukke avviket bør videre undersøkelser gjennomføres av utilgjengelige områder. Det anbefales også å legge ut isolerende plastmatter (vintermatter) over bakken, for å redusere fukt og kondens fra grunnen som kan påvirke bjelkelaget over tid.

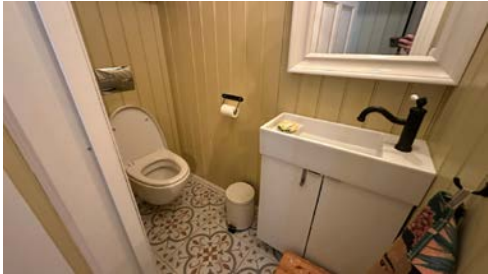
### Avtrekk

Konsekvens - Manglende avtrekk kan føre til dårlig luftkvalitet, luktproblemer og økt fuktbelastning over tid.

- Tiltak:
- For å lukke avviket må mekanisk avtrekk ettermonteres.

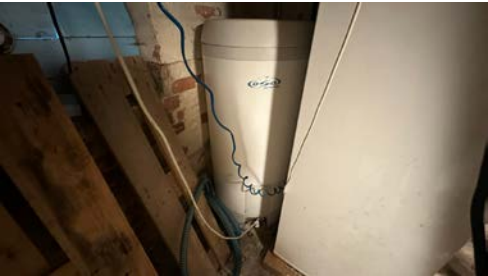
Det er ikke sluk i rommet der berederen er plassert, men det er montert lekkasjevarsler med senor i rommet som kompenserende tiltak.

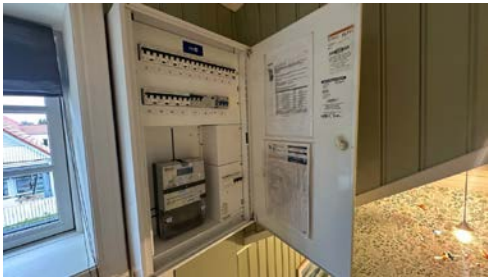
I henhold til gjeldende forskrift og standard må alle avvik, store og små, utbedres for å oppnå TG1 på det elektriske anlegget.
